## Casa Xica de Pujols

Sant Boi de Lluçanès

**Número de fitxa** 08201 - 16  
**Àmbit:** Patrimoni immoble  
**Tipologia** Edifici  
**Estil / època:** Modern  
**Segle** XVIII  
**Estat de conservació** Bo  
**Protecció** Legal  
**Observacions protecció:** Normes Subsidiàries de Planejament. 1993  
**Número inventari** Sí, IPA. 23611  
**Generalitat i altres inventaris**  
**Accés** Fàcil  
**Ús actual:** Residencial  
**Titularitat** Privada  
**Titular:** Ref. cad.: 013A00019  
**Autoria de la fitxa** Jordi Compte i Marta Homs  
**Data de registre de la fitxa:** dc., 24/09/2008 - 02:00

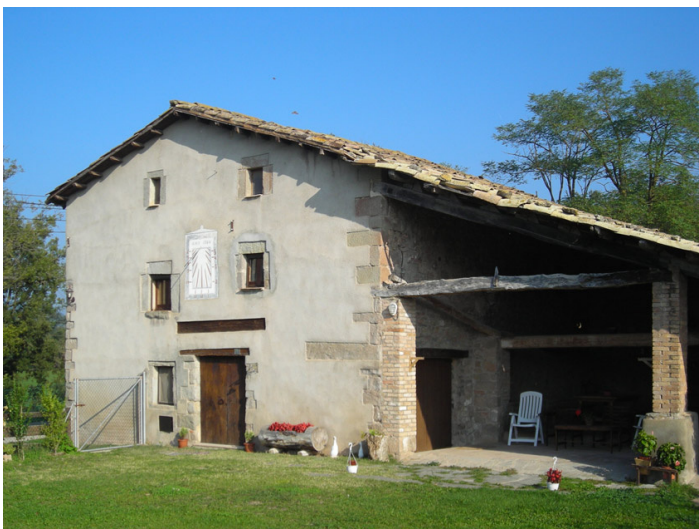
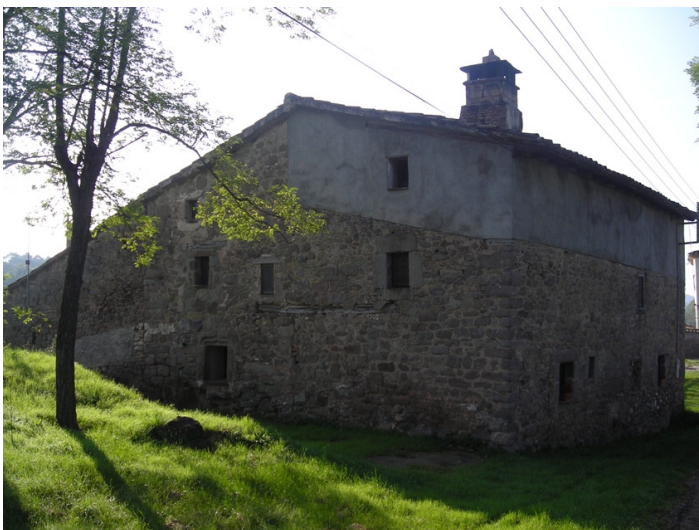
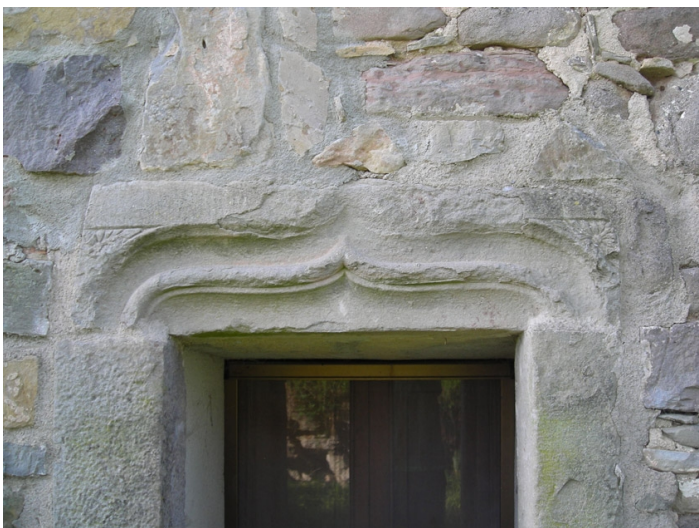
Es tracta d'una masia de mitjanes dimensions formada per un volum de planta baixa, primer pis i golfes bastit amb murs de maçoneria de pedra, arrebossats en alguna de les façanes, i amb cantonades diferenciades amb carreus treballats. La teulada és de doble vessant amb aigües a les façanes laterals.

La façana principal, orientada al sud, conté a nivell de planta baixa un portal emmarcat amb brancals de pedra treballada i llinda de fusta i una finestra emmarcada amb pedra treballada. Al primer pis hi ha dues finestres emmarcades amb monòlits de pedra treballada, al mig de les quals hi ha un rellotge de sol pintat amb la data de 1964 inscrita. A les golfes hi ha dues finestres emmarcades amb monòlits de pedra treballada. A la dreta de la façana hi ha adossada una pallissa.

La façana oest, arrebossada només en la meitat superior, conté a nivell de planta baixa quatre finestres, una emmarcada amb pedra bisellada, una amb monòlits de pedra treballada, una amb brancals de pedra treballada i llinda de fusta i la última amb pedra treballada, essent un dels brancals una llinda reaprofitada on hi ha la data de 1710 inscrita. Al primer pis hi ha només una petita finestra emmarcada amb fusta.

La façana nord conté a nivell de planta baixa una finestra amb brancals de pedra treballada i llinda de pedra, probablement reaprofitada, amb decoració d'arc conopial doble i relleus amb motius florals a les cantonades exteriors. Al primer pis hi ha una finestra emmarcada amb monòlits de pedra treballada i dues finestres emmarcades amb pedra treballada, una de les quals amb llinda de fusta. A nivell de golfes hi ha dues finestres, una de les quals emmarcada amb brancals de maó i llinda de fusta. A l'esquerra de la façana s'observa el mur posterior de la pallissa adossada.

La façana est es troba dominada completament per la pallissa, bastida amb teulada d'una sola vessant i sustentada amb diversos pilars d'obra vista.
