## Mas Nou

Sant Boi de Lluçanès

**Número de fitxa** 08201 - 24  
**Àmbit:** Patrimoni immoble  
**Tipologia** Edifici  
**Estil / època:** Modern  
**Segle** XVIII  
**Estat de conservació** Dolent  
**Notes de conservació:** Únicament es conserven els murs de càrrega fins al nivell de primer pis.  
**Protecció** Inexistent  
**Accés** Difícil  
**Ús actual:** Sense ús  
**Titularitat** Privada  
**Titular:** Ref. cad.: 000500DG35E008  
**Autoria de la fitxa** Jordi Compte i Marta Homs  
**Data de registre de la fitxa:** dc., 24/09/2008 - 02:00

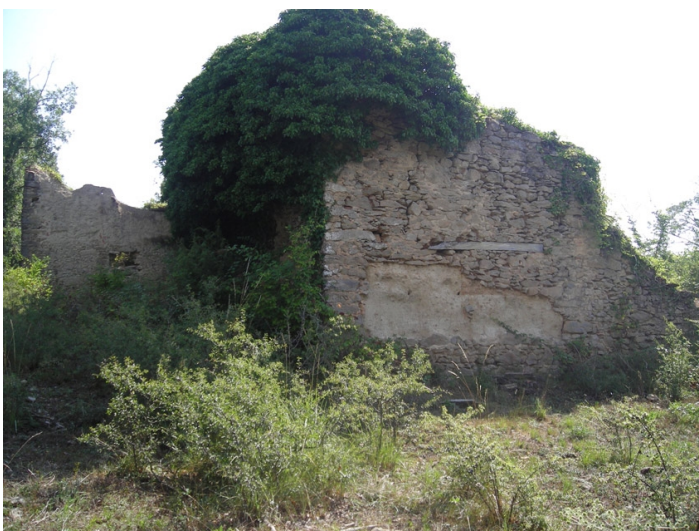
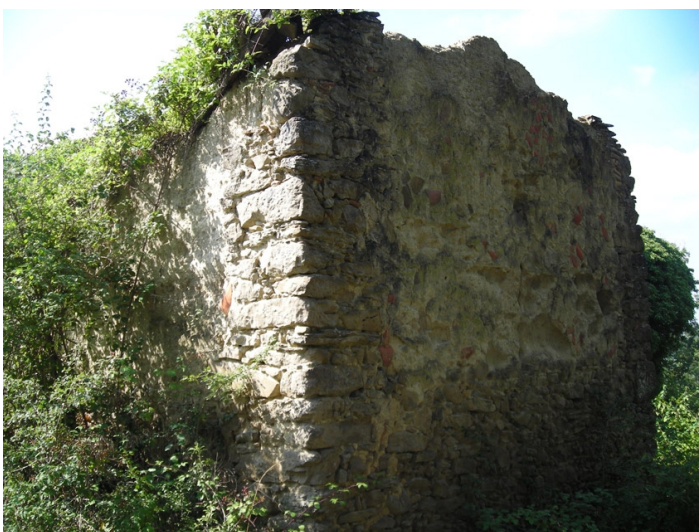
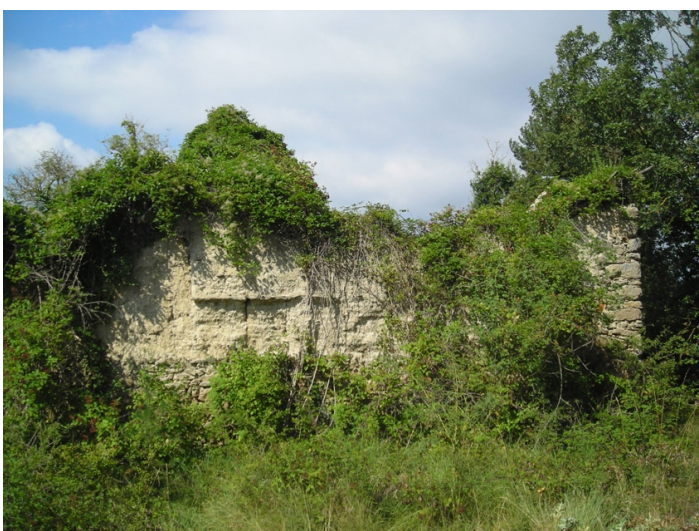
Es tracta d'una masia de mitjanes dimensions actualment en runes, que conserva els murs de càrrega de maçoneria de pedra fins a nivell de primer pis, tot i que en alguns punts s'han conservat fins a una alçada màxima de 4 metres. Està formada per dos volums, un dels quals es troba construït amb tàpia en la seva meitat superior, i cobert, interior i exteriorment, per vegetació que hi ha crescut. Es conserven també algun dels murs mitgers de la masia que permeten intuir la distribució interior.
