Finestra de Vila-rasa

Sant Boi de Lluçanès

Número de fitxa 08201 - 59
Àmbit: Patrimoni immoble
Tipologia Element arquitectònic
Estil / època: Modern
Segle XVII
Estat de conservació Bo
Protecció Inexistent
Accés Fàcil
Ús actual: Estructural
Titularitat Privada
Titular: Ref. cad.: 001200DG25F001

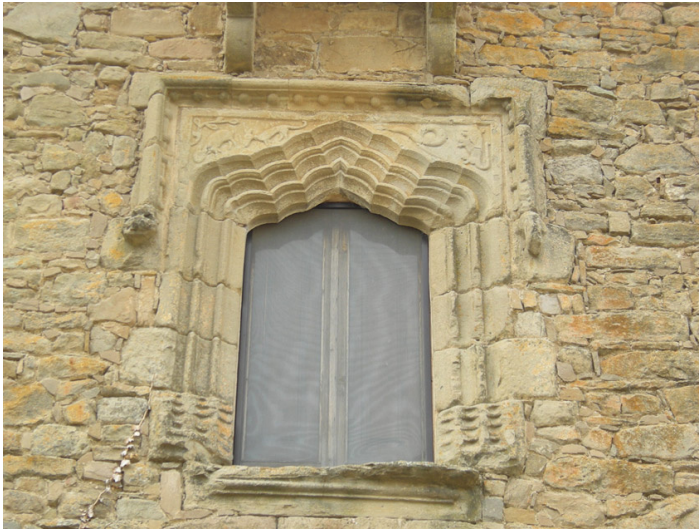
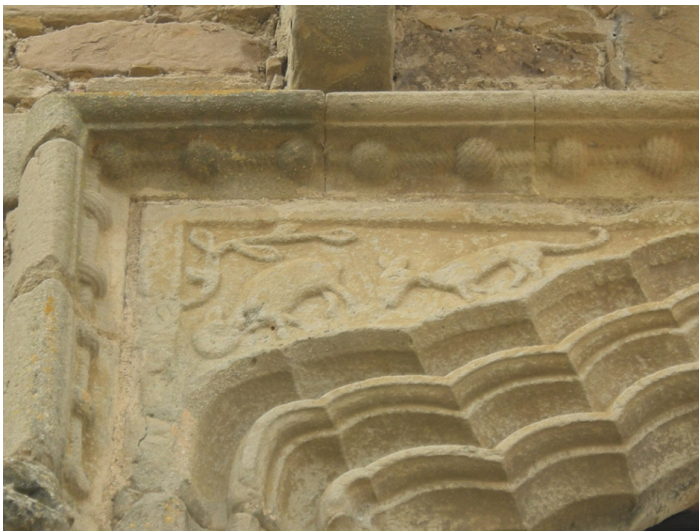
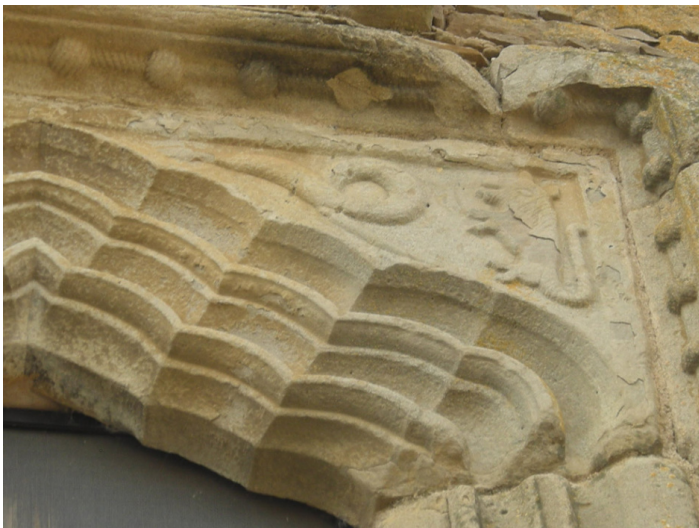
La finestra de Vila-rasa es troba situada a la façana principal de la masia, al nivell de primer pis, sobre el portal d'arc de mig punt adovellat i sota el matacà. Es tracta d'una finestra ricament treballada que presenta una magnífica decoració. És una finestra d'arc conopial trevolat, amb tres nivells de gradació de motlures i sòcol treballat. Presenta ampit de pedra desgastat i està coronada per un guardapols motllurat que presenta una decoració, a la part interior, de cordó i nusos. Els dos extrems dels guardapols queden rematats per dues terminacions en relleu decorades i molt erosionades que no permeten definir el motiu. Els angles que hi ha entre la finestra i el guardapols també es troben decorats i presenten dues escenes esculpides en baix relleu: l'angle esquerra presenta dos animals i una branca vegetal (podria ser una escena de caça ja que un dels animals sembla ser un gos); l'angle de la dreta presenta també dos animals, un és una serp i l'altra sembla un lleó rampant.
