## Porta de l'església de Sant Feliu

Sant Feliu Sasserra

**Número de fitxa:** 08212 - 49  
**Àmbit:** Patrimoni immoble  
**Tipologia:** Element arquitectònic  
**Estil / època:** Medieval Romànic  
**Segle:** XII  
**Estat de conservació:** Regular  
**Notes de conservació:** El portal romànic fou restaurat per C. Pallàs per encàrrec del Servei de Restauració de la Diputació de Barcelona. Els dos capitells interiors han estat molt maltractats i presenten greus mutilacions fins el punt que dificulten la interpretació de les escenes representades.

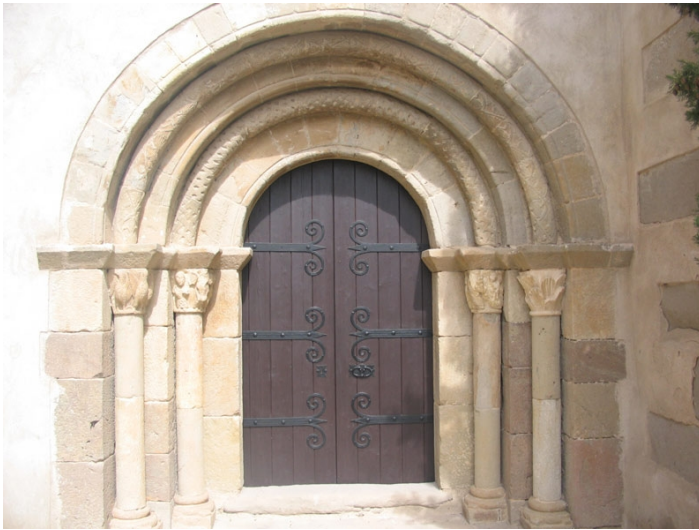
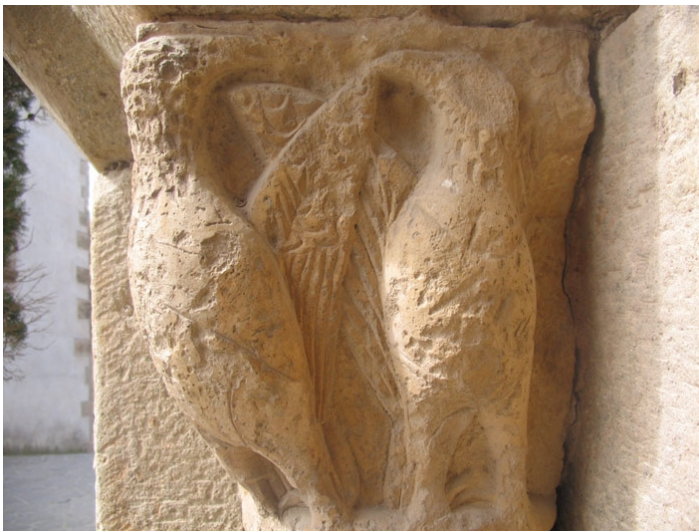
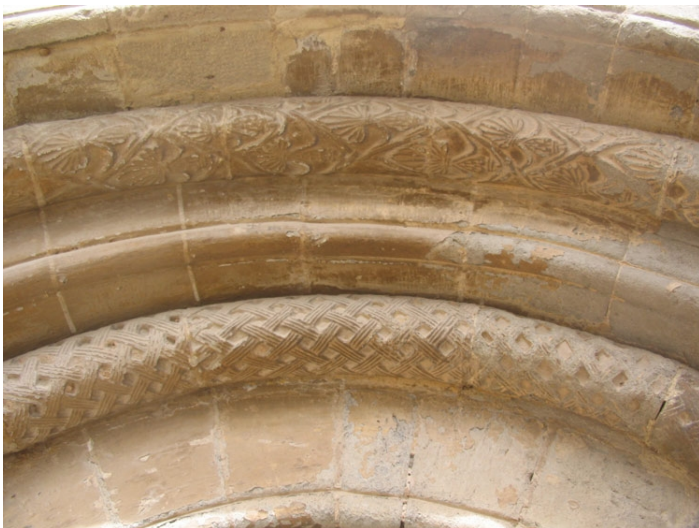
El portal romànic de l'església parroquial de Sant Feliu Sasserra està situat a la façana sud de l'església. És un portal d'arc de mig punt adovellat amb dues arquivoltes en degradació que reposen sobre una imposta que s'estén, sota els arcs, d'un extrem a l'altre de la portalada. La imposta al mateix temps fa d'àbac de la parella de capitells en relleu sobre pla que hi ha a cada banda, els quals són sostinguts per columnes de fust força llarg que sorgeixen d'una base i que estan adossades als brancals.

L'arquivolta interna està ornamentada amb entrellaços de vímets, mentre que l'externa ha estat cisellada amb fulles que es disposen entre cintes nuades.

Els dos capitells interiors són esculpits amb escenes històriques amb representacions de dos conjunts de personatges, ricament treballats en la vestimenta (túniques, vestits), les formes i els detalls. Malauradament han estat molt maltractats i presenten greus mutilacions fins el punt que dificulten la interpretació de les escenes representades.

Els dos capitells exteriors estan decorats amb elements vegetals i animals. Així el capitell exterior esquerre presenta tres àguiles representades dempeus, en posició frontal, el pit inflat, mirant de costat, amb les ales esteses i amb les urpes agafant el collarí. Aquesta representació és freqüent a la tipologia romànica catalana. El capitell exterior dret també s'inclou a una tipologia molt corrent dins el repertori català i consta de dos pisos superposats de dues tipologies diferents de fulles, plenes de nervis.
