## Portals i finestres de l'edifici del carrer Rector Roca, 25

Sant Julià de Vilatorrada

**Número de fitxa** 08220-129  
**Àmbit:** Patrimoni immoble  
**Tipologia** Element arquitectònic  
**Estil / època:** Modern Contemporani Popular  
**Segle** XVIII  
**Estat de conservació** Bo  
**Protecció** Legal  
**Observacions protecció:** POUM (DOGC 5817 de 14/02/2011)  
**Número inventari** Si, IPA: 33975.  
**Generalitat i altres inventaris**  
**Accés** Fàcil  
**Ús actual:** Estructural  
**Titularitat** Privada  
**Titular:** 4015702DG4441N  
**Fitxes associades:**  
[Carrer del Rector Roca](#)  
**Autoria de la fitxa** Virgínia Cepero González

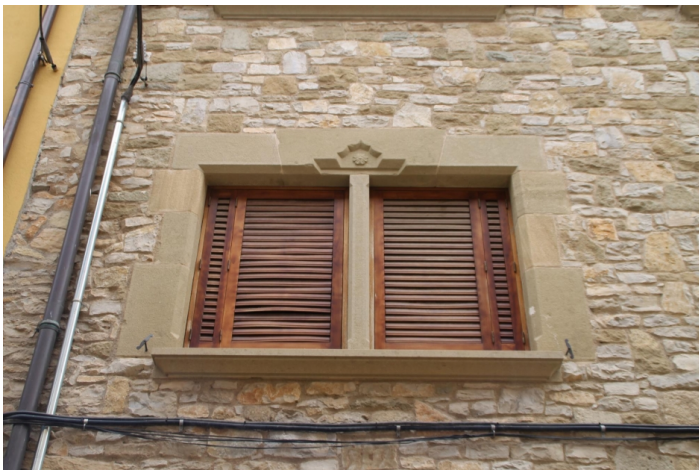
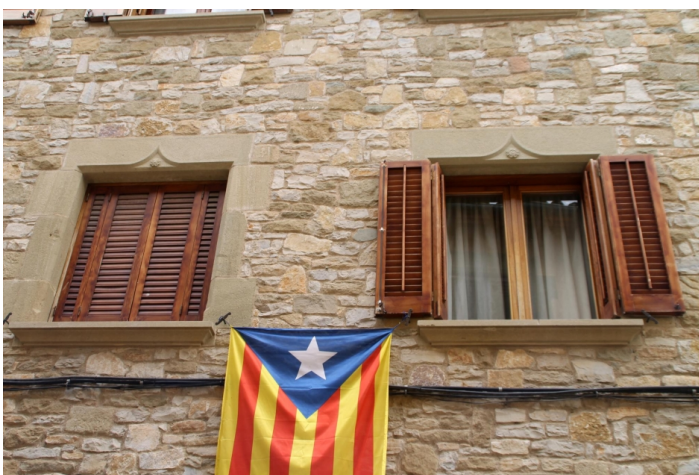
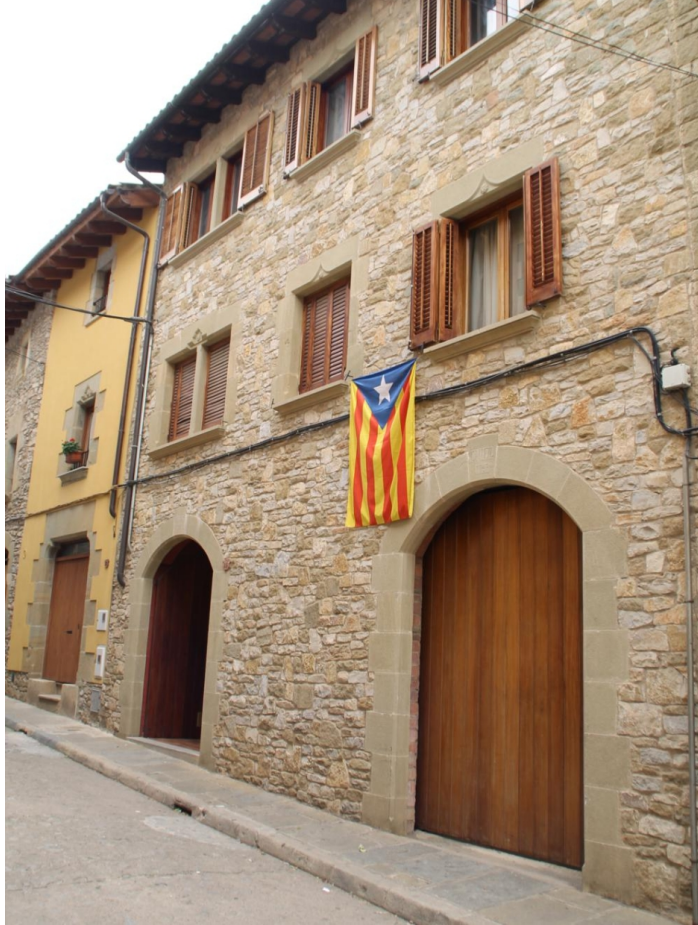
Portals i finestres de la casa situada al carrer Rector Roca núm. 25, realitzades amb pedra sorrenca d'origen local. L'edifici és de planta rectangular, entre mitgeres, i consta de planta baixa, i dos pisos, amb la façana repicada, i finestres emmarcades amb carreus de pedra.

Els dos portals són adovellats, i es situen a la planta baixa, un a tocar de l'altre.

Les finestres són formades per una llinda monolítica, amb trencaaigües, que recau sobre un seguit de carreus regulars, ben escairats, i lleixa motllurada. En destaquen dues finestres interessants amb roseta a la planta primera.
