## Portal i finestra de l'edifici del carrer Rector Roca, 23

Sant Julià de Vilatorrada

**Número de fitxa** 08220-130  
**Àmbit:** Patrimoni immoble  
**Tipologia** Element arquitectònic  
**Estil / època:** Modern Contemporani Popular  
**Segle** XVIII  
**Estat de conservació** Bo  
**Protecció** Legal  
**Observacions protecció:** POUM (DOGC 5817 de 14/02/2011)  
**Número inventari** Si, IPA: 33974.  
**Generalitat i altres inventaris**  
**Accés** Fàcil  
**Ús actual:** Estructural  
**Titularitat** Privada  
**Titular:** 4015703DG4441N  
**Fitxes associades:**  
[Carrer del Rector Roca](#)  
**Autoria de la fitxa** Virgínia Cepero González

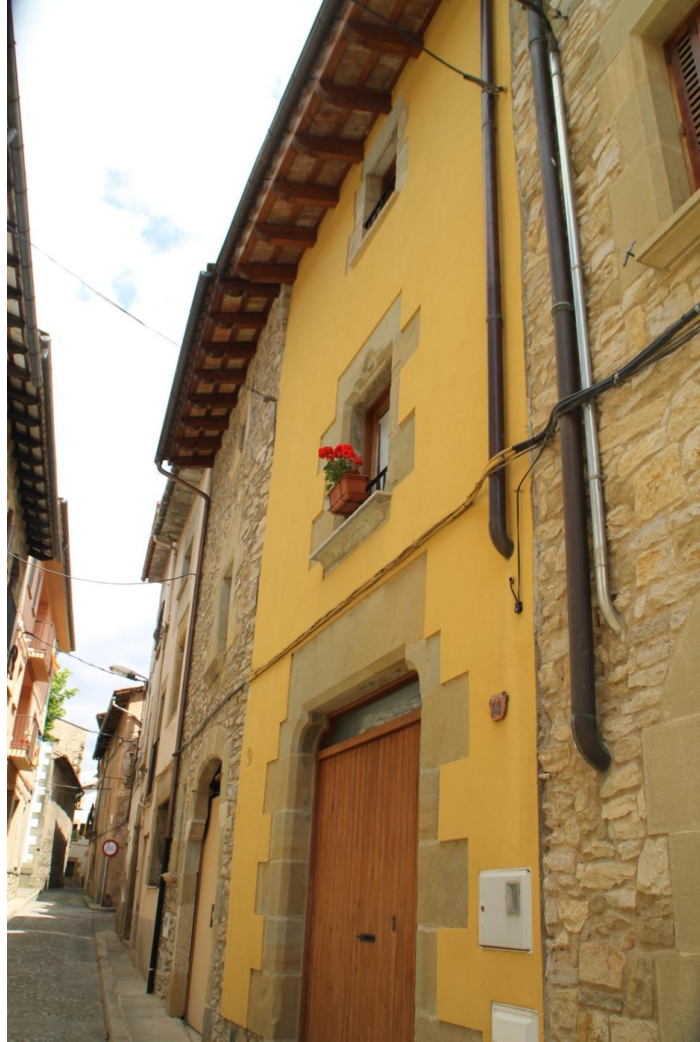
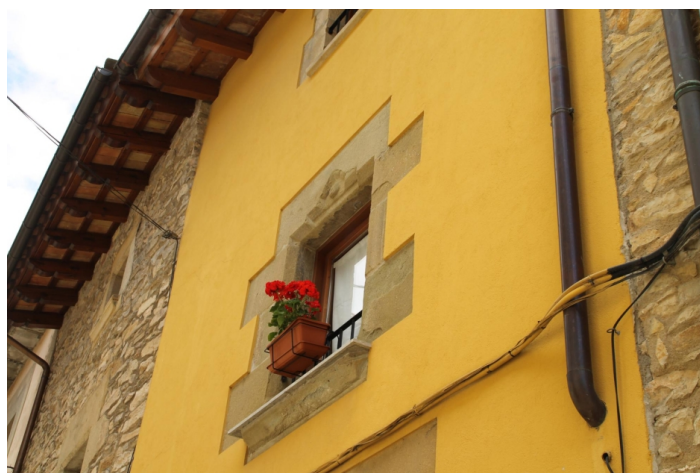
Portal i finestra de la casa situada al carrer del Rector Roca núm. 23, realitzades amb pedra sorrenca d'origen local. L'edifici és de planta rectangular, entre mitgeres, i consta de planta baixa, i dos pisos, amb la façana arrebossada i pintada, i amb finestres emmarcades amb carreus de pedra.

El portal està format amb caretes, dintell i brancals de pedra. Sobre el portal hi ha una finestra formada per una llinda monolítica, amb trencaaigües, que recau sobre un seguit de carreus regulars, ben escairats, que romanen a la vista per sobre de l'arrebossat, amb lleixa motllurada.
