## Portal de l'edifici del carrer Rector Roca, 21

Sant Julià de Vilatorrada

**Número de fitxa** 08220 - 131  
**Àmbit:** Patrimoni immoble  
**Tipologia** Element arquitectònic  
**Estil / època:** Modern Contemporani Popular  
**Segle** XVIII  
**Any** 1789  
**Estat de conservació** Bo  
**Protecció** Legal  
**Observacions protecció:** POUM (DOGC 5817 de 14/02/2011)  
**Número inventari** Si, IPA: 33973.  
**Generalitat i altres inventaris**  
**Accés** Fàcil  
**Ús actual:** Estructural  
**Titularitat** Privada  
**Titular:** 4015704DG4441N0001HJ  
**Fitxes associades:**  
**Carrer del Rector Roca**  
**Autoria de la fitxa** Virgínia Cepero González

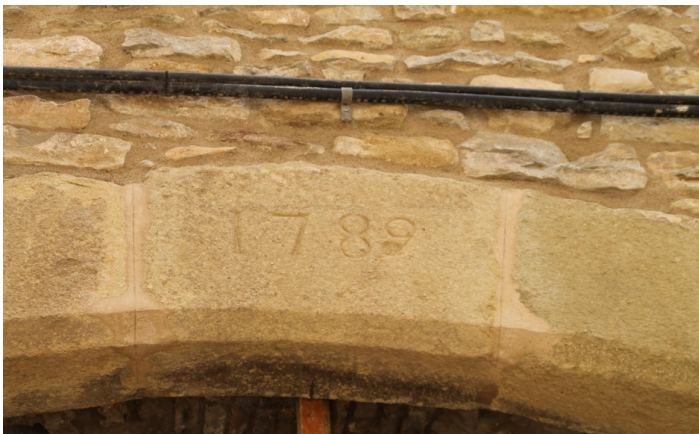
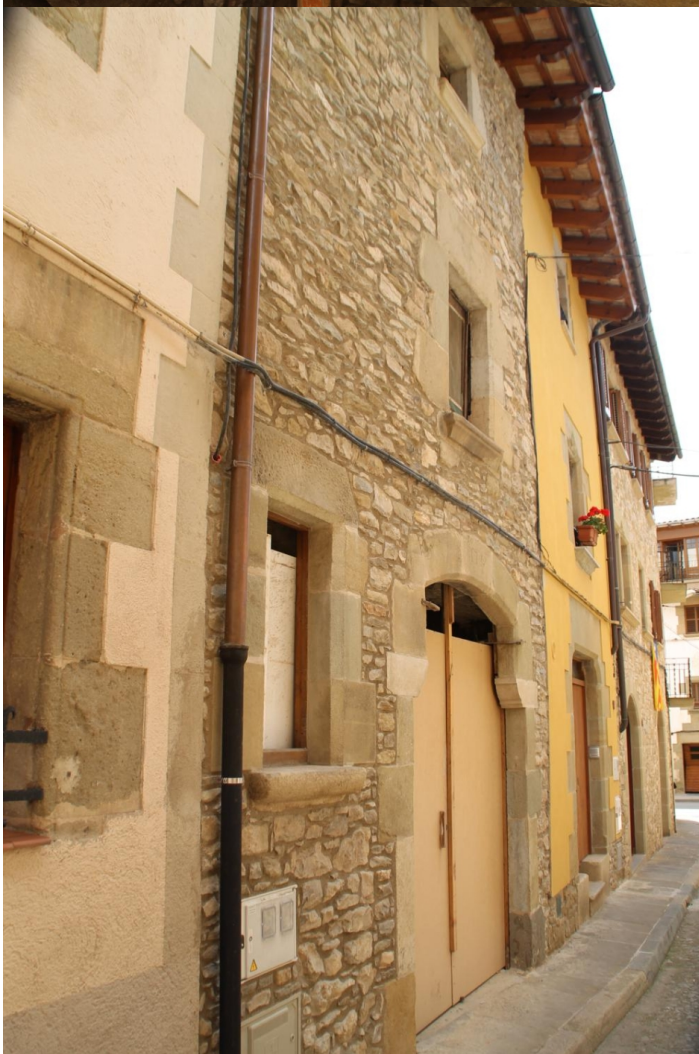
Portal de la casa situada al carrer del Rector Roca núm. 21, realitzat amb pedra sorrenca d'origen local. L'edifici és de planta rectangular, entre mitgeres, i consta de planta baixa i dos pisos, amb la façana repicada, i amb finestres emmarcades amb carreus de pedra. El portal és adovellat i duu l'any 1789 inscrit, que segurament fa referència al moment de la construcció de la casa, a finals del segle XVIII.
