## Mas les Comes

Sant Martí de Centelles

**Número de fitxa** 08224 - 27  
**Àmbit:** Patrimoni immoble  
**Tipologia** Edifici  
**Estil / època:** Medieval Modern  
**Segle** XIV-XVIII  
**Estat de conservació** Bo  
**Notes de conservació:** Restaurada  
**Protecció** Inexistent  
**Accés** Fàcil  
**Ús actual:** Residencial  
**Titularitat** Privada  
**Titular:** Ref. cad.: 50901DG3222S  
**Autoria de la fitxa** Anna M. Gómez Bach  
**Data de registre de la fitxa:** ds., 01/12/2001 - 01:00

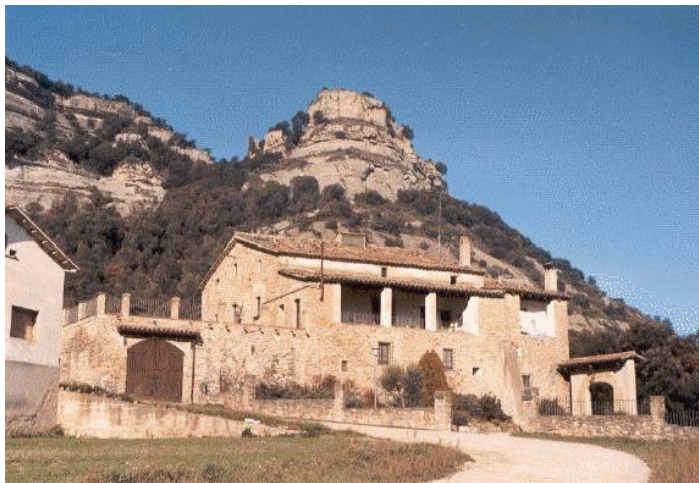
Aquesta masia consta d'un cos central de planta rectangular d'uns 16 m per 14 m i diverses dependències annexes antigament utilitzades amb funcions agropecuàries i actualment com a estances o magatzems, ja que la casa és, avui en dia, utilitzada com a segona residència. La coberta d'aquesta estructura és a dues vessants amb el carener perpendicular a la façana orientada a migdia, amb una estructura de planta primer pis i golfes.

La tècnica constructiva emprada és el mur de pedra calcària unida amb morter de calç i amb obertures de pedra picada. En referència a la coberta, aquesta és de bigues, teula aràbiga i rajoleta.

La façana sud presenta adossat a dreta i esquerra dos cossos de planta rectangular (terrat i cobert a una sola vessant) formant una lliça de forma quadrangular, el que resta visible a la façana és un portal rectangular flanquejat per 2 finestretes amb reixa a la planta baixa i tres finestres al primer pis amb ampit motllurat on la central hi té també els montants i la llinda, i les dues restants una inflexió gòtica. Les obertures de les golfes seran més petites, es tracta de tres finestres la central, més enlairada. Com veurem, la resta de façanes també presenten elements gotitzants.

La façana oest presenta 3 contraforts i dues finestres a la planta baixa, tres finestres al primer pis i tres més a les golfes, repetint la façana anterior. Mentre que la façana nord serà la més restaurada i presenta 2 portals rectangulars amb una finestra central a la planta baixa; dues finestretes entre aquesta planta i el primer pis, una altra finestra i una obertura d'arc rebaixat formant un porxo en el mateix primer pis, i finalment una finestreta de totxo amb llinda de fusta a les golfes sota el carener.

La restant façana, a la banda est, presenta un contrafort i tres finestres a la planta baixa, dues espilleres i dos porxos a la part de les golfes.
