## Can Puigventós

Sant Martí de Centelles

**Número de fitxa** 08224 - 69  
**Àmbit:** Patrimoni immoble  
**Tipologia** Edifici  
**Estil / època:** Modern  
**Segle** s. XVI  
**Estat de conservació** Regular  
**Notes de conservació:** Les construccions d'època contemporània han ocultat l'estructura original del mas.  
**Protecció** Inexistent  
**Accés** Fàcil  
**Ús actual:** Productiu  
**Titularitat** Privada  
**Titular:** Ref. cad.: 007A00014  
**Autoria de la fitxa** Anna M. Gómez Bach  
**Data de registre de la fitxa:** ds., 01/12/2001 - 01:00

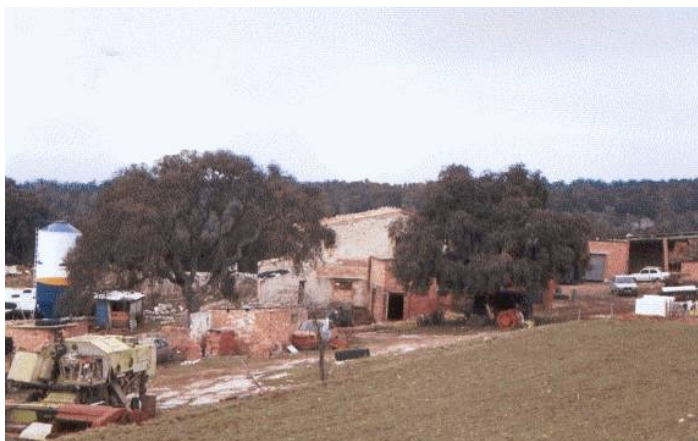
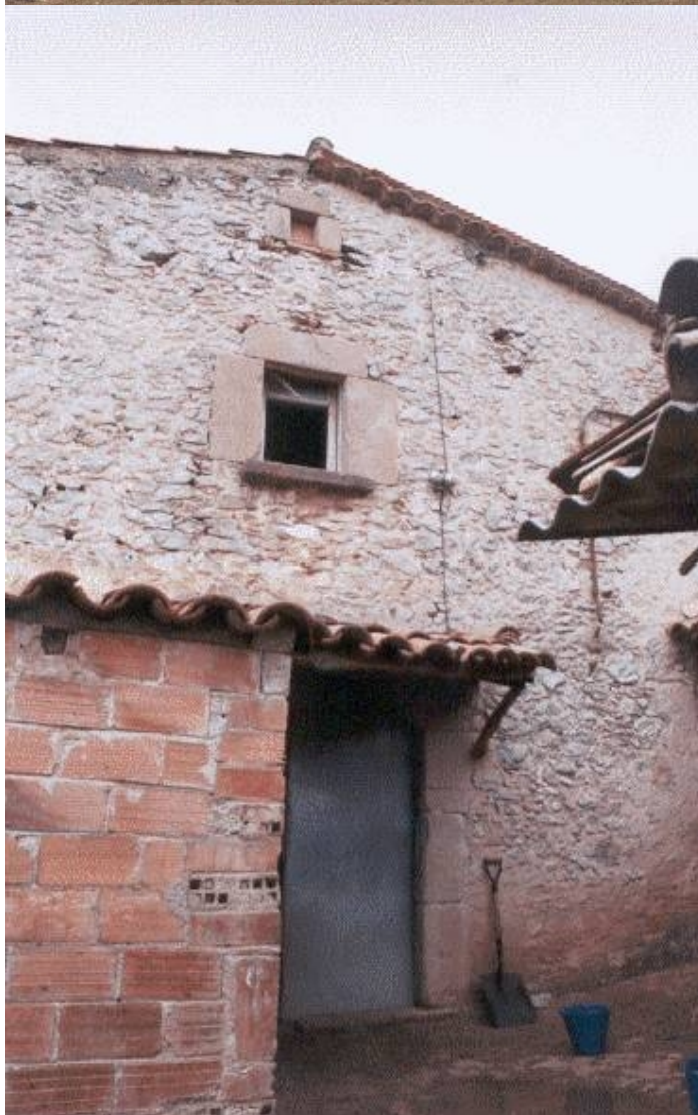
Edifici de planta rectangular orientat est-oest formant un conjunt tancat de barri i dependències annexes de caire agrícola-ramader. La construcció principal presenta una coberta a doble vessant, amb una reforma al

caient nord, i s'organitza en planta baixa pis i unes petites golfes. La façana principal la conforma una porta rectangular amb llinde de carreus, de grans dimensions, ben escairats i dues obertures de petites dimensions, una per pis. La porta presenta una petita teulada formada per un suport de fusta i forjat coberta amb teula. La resta de façanes també es caracteritzen per la presència d'obertures que han estat parcialment remodelades. La tècnica constructiva utilitzada té com a material constructiu la pedra de petites dimensions sense treballar o bastament treballada lligada amb morter de calç i un lleuger arrebossat a la façana sud. Les reformes del conjunt s'han realitzat amb obra, i més recentment en totxana. L'espai interior del mas presenta l'organització clàssica d'espais ramaders a la part baixa de l'estructura i la zona d'habitatge al primer pis.
