## Forn de calç de Valldeneu

Sant Martí de Centelles

**Número de fitxa:** 08224-97  
**Àmbit:** Patrimoni immoble  
**Tipologia:** Element arquitectònic  
**Estil / època:** Modern  
**Segle:** s. XVIII  
**Estat de conservació:** Dolent  
**Notes de conservació:** Només es conserva una part i està molt cobert de vegetació  
**Protecció:** Inexistent  
**Accés:** Fàcil  
**Ús actual:** Sense ús  
**Titularitat:** Privada  
**Titular:** Ref. cad.: 005A00160  
**Fitxes associades:**  
[Mas Valldeneu](#)  
**Autor de la fitxa:** Anna M. Gómez Bach  
**Data de registre de la fitxa:** dj., 20/12/2001 - 01:00

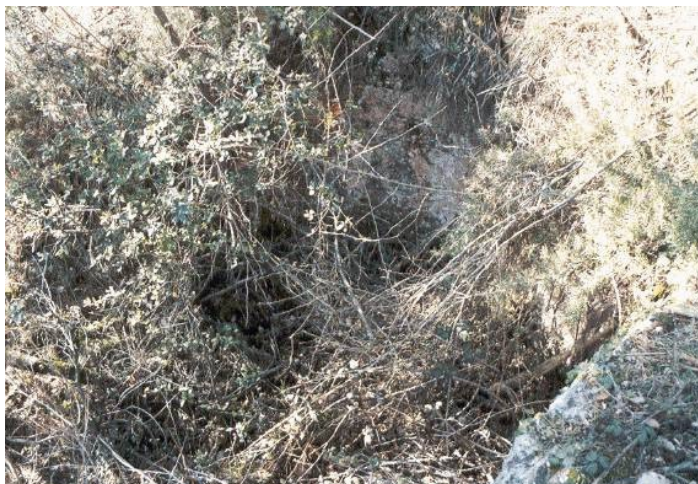
Aquesta estructura es troba situada en una petita elevació aprofitant el desnivell natural format per el marge d'un camí. Es tracta d'una estructura circular i cilíndrica, excavada parcialment a la roca, amb unes mesures aproximades de 4'5 metres de diàmetre i uns 3'5 metres de profunditat. Aquest forn segueix les mateixes característiques arquitectòniques

dels forns de calç tradicionals de planta circular-ovalada que configura una secció troncocònica invertida excavada al sòl natural amb les parets interiors cremades per les diverses coccions i amb les restes del refractari. La boca del forn es situa a la part inferior de l'estructura tenint com a funció principal permetre la recollida de les cendres i alimentar el foc. En el forn de Valldeneu la boca està en molt mal estat de conservació, i només s'insinua el seu emplaçament, totalment cobert per la vegetació.

A les immediacions de l'estructura s'observen les restes de rebuig de les pedres de calç que no es van coure bé i no van poder ser utilitzades com a material constructiu. També es poden apreciar diverses pedres de calcita que fan pensar que l'extracció de la matèria prima no es faria gaire lluny del forn.
