## Viver de Biosca

Sant Mateu de Bages

**Número de fitxa** 08229 - 250  
**Àmbit:** Patrimoni immoble  
**Tipologia** Element arquitectònic  
**Estil / època:** Contemporani  
**Segle** XX  
**Any** 1900  
**Estat de conservació** Bo  
**Notes de conservació:** Recentment restaurat  
**Protecció** Inexistent  
**Accés** Fàcil  
**Ús actual:** Altres  
**Titularitat** Privada  
**Titular:** 08229A006000820000MF  
**Fitxes associades:**  
[Biosca](#)  
**Autoria de la fitxa** Jordi Piñero Subirana  
**Data de registre de la fitxa:** dj., 11/05/2017 - 02:00

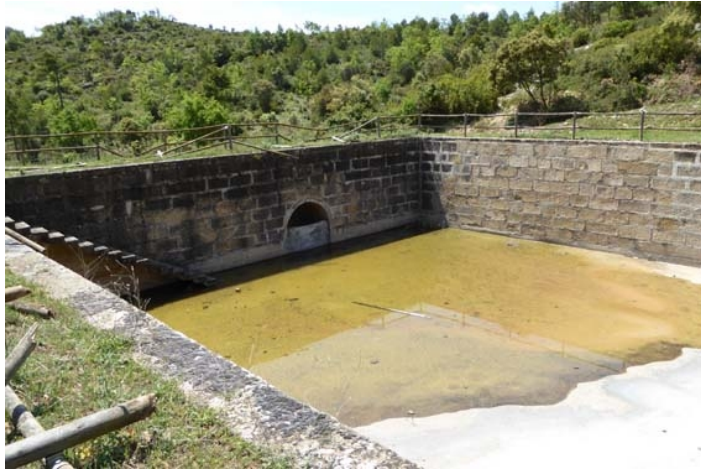
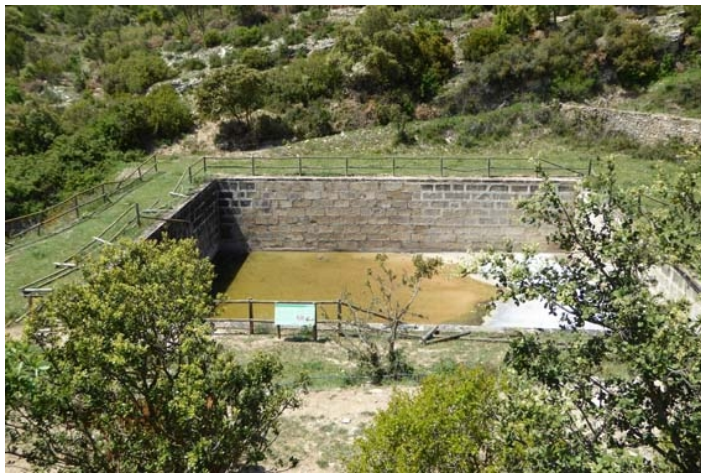
Bassa o dipòsit d'aigua per a regar de grans dimensions, conegut com el Viver de Biosca. Està situat uns 80 m al sud-oest de la masia d'aquest nom. És de planta quadrada i té unes mides útils de 18,85 m d'ample per 18,80 m de llarg. Totes les cares vistes són revestides amb carreus de pedra picada, de 43 cm d'amplada, uns 25 cm de gruix i de llargada variable. Darrera les cares vistes la paret continua amb pedra lligada amb ciment de Calaf. Marcant el perímetre de la bassa antigament hi havia una tanca de filferros punxents perquè no hi caigués la canalla ni el bestiar. El 2006 la tanca es substituï per l'actual de fusta. L'accés des de dalt a l'interior del viver es fa mitjançant una escala de pedra amb 20 graons inserida a la paret sud. Des de baix s'hi pot accedir a través d'una volta de pedra que hi ha en aquesta mateixa paret. La volta és tancada amb una paret de totxos que es tira a terra cada vegada que cal entrar a escurar el viver.

El Viver de Biosca va ser construït l'any 1900 per Maria Antònia Solé Biosca i el seu fill Martí Duocastella Solé. Era un embassament d'aigua per regar l'hort i també procurava una reserva abundant per a usos domèstics. Amb la mateixa terra resultant de l'excavació de la bassa es va arranjar l'hort. L'obra va ser útil durant 70 anys. S'omplia amb aigua de la rasa del conreu de Biosca, la de l'aiguamoll del Matà i mitjançant la conducció de l'aigua d'un pou que hi ha al costat. La sortida de l'aigua per a regar era a la paret sud i es feia mitjançant una aixeta grossa (boixa) que donava al cantó de l'hort. Des de l'escala s'hi rentaven flassades, s'hi pescava i també s'hi feien banys per nedar. Les condicions ambientals van convertir aquest embassament en hàbitat idoni per a la fauna pròpia de les basses de secà. Ja més tard, el viver perdia aigua i havia començat la seva decadència quan l'incendi de 1998 el va deixar sense protecció vegetal a l'entorn i, uns anys després, un temporal va esbotzar-ne dues parets. Per tal de restaurar-lo Josep M. Duocastell Morera, besnet de M. Antònia Biosca, va aconseguir un ajut al Departament de Medi Ambient de la Generalitat. Gràcies a això es va poder rehabilitar el viver amb l'objectiu de recuperar un hàbitat natural d'interès i en concepte de manteniment d'elements singulars patrimonials. L'aigua va tornar a embassar-s'hi l'any 2006.
