## Sínia de cal Pons

Sant Mateu de Bages

**Número de fitxa** 08229 - 371  
**Àmbit:** Patrimoni immoble  
**Tipologia** Element arquitectònic  
**Estil / època:** Contemporani  
**Segle** XX  
**Estat de conservació** Regular  
**Notes de conservació:** Estructura interior en estat precari  
**Protecció** Inexistent  
**Tipus de protecció:** Inexistent  
**Accés** Fàcil  
**Ús actual:** Sense ús  
**Titularitat** Privada  
**Fitxes associades:**

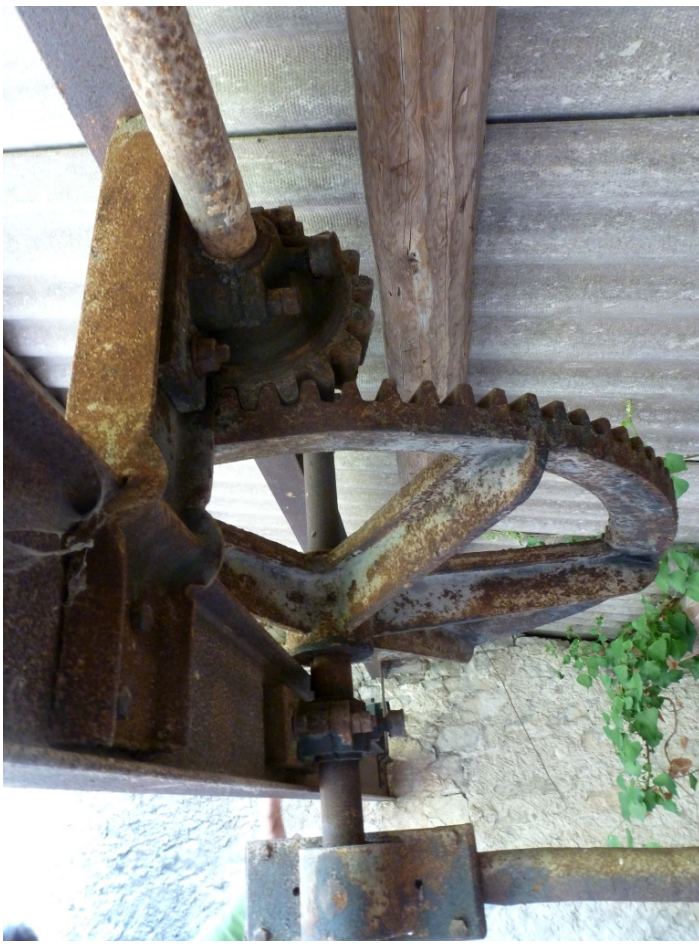
A l'interior de la construcció hi trobem el pou, potser de més de 15 metres de profunditat, junt a la maquinària de la sinya, que és d'acer mecanitzat. Seguint la tipologia habitual de les sínies de taps, el mecanisme consisteix en un eix vertical unit a una barra horitzontal, que és on anava junyit l'animal que donava voltes i accionava la sinya. L'eix pivota sobre un dau a terra i està fixat amb un coixinet a una biga. L'eix està connectat a un engranatge format per una corona que engrava un pinyó de 18 dents. Aquest queda unit a una barra horitzontal a l'extrem de la qual hi ha una roda que fa girar una cadena en forma de bucle. És el rosari, que baixa fins al fons del pou. Mitjançant unes denes o taps de cautxú, l'aigua que pujava per la cadena era retinguda per les denes, fins que arribava a un embut on desguassava cap a un conducte que portava a la bassa de l'hort. Actualment la sinya està inactiva, però la maquinària es troba en bon estat i amb una mica de greix podia funcionar.
