## Utgés

Sant Mateu de Bages

**Número de fitxa** 08229 - 373  
**Àmbit:** Patrimoni immoble  
**Tipologia** Edifici  
**Estil / època:** Modern Contemporani Popular  
**Segle** XVII-XIX  
**Estat de conservació** Dolent  
**Notes de conservació:** En ruïna. En greu perill de degradació  
**Protecció** Inexistent  
**Tipus de protecció:** Inexistent  
**Observacions protecció:** Pla especial del catàleg de masies i cases rurals en sòl no urbanitzable (núm. 176)  
**Data aprovació:** dc., 20/01/2010 - 12:00  
**Accés** Fàcil  
**Ús actual:** Sense ús  
**Titularitat** Privada  
**Titular:** 08229A010002140000MT

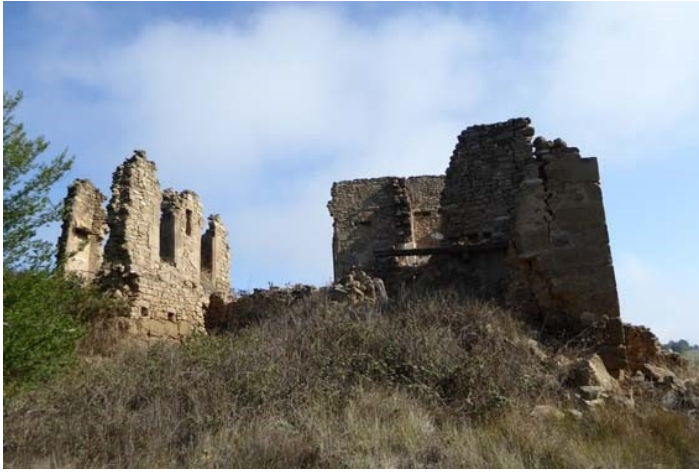
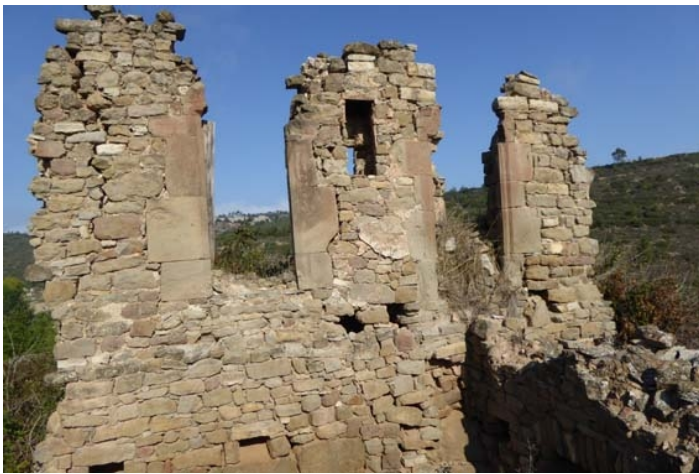
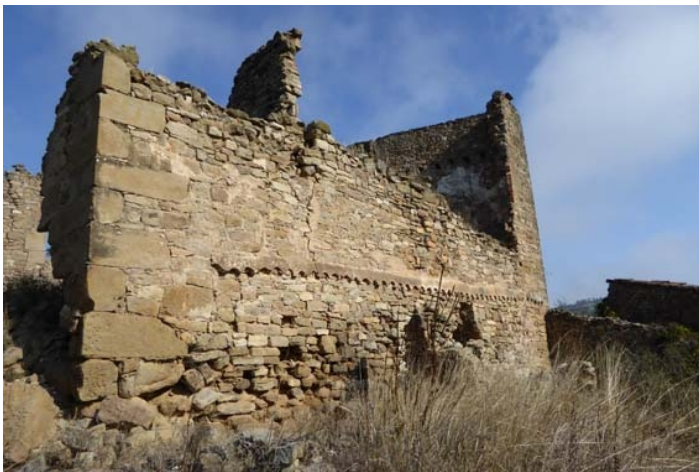
Masia de dimensions mitjanes, actualment en ruïna, emplaçada al cim d'un turonet dominant sobre una vall en la qual conflueixen diversos torrents que configuren la riera anomenada la Rasa d'Utgés. Es tracta d'una edificació de planta rectangular, amb un gran cobert adossat a ponent. Constava de planta baixa més un pis. Se'n conserven els murs perimetrals i les parets mestres fins a una alçada molt desigual, enmig d'un munt d'enderrocs i en estat força precari. La façana principal devia ser la del sud-oest, que és la que es troba més esfondrada. Els murs, a pedra vista, són fets amb un parament de força qualitat format per petits carreus més o menys escairats. L'interior de la casa s'estructura en tres crugies. La del costat de llevant conserva dos arcs apuntats diafragmàtics que devien correspondre al celler. Un dels murs interiors conserva al nivell del primer pis dues portes emmarcades amb carreus motllurats, un indicador que es tractava d'un mas benestant. Al mur posterior hi ha un possible portal adovellat a la planta baixa i un altre portal motllurat al primer pis. La casa tenia el camí d'accés per la banda de migdia i donava a una era davantera protegida per un marge de pedra seca.
