Creu de Can Salgado

Santa Coloma de Cervelló

Número de fitxa: 08244 - 42
Àmbit: Patrimoni immoble
Tipologia: Element arquitectònic
Estil / època: Contemporani Popular
Segle: XIX-XX
Estat de conservació: Dolent
Notes de conservació: S'ha perdut quasi totalment
Protecció: Inexistent
Accés: Fàcil
Ús actual: Sense ús
Titularitat: Privada
Titular: 08244A007000110000DH

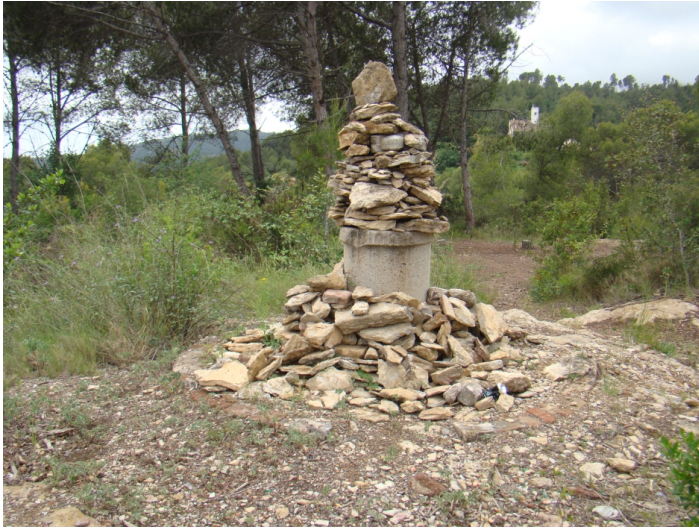
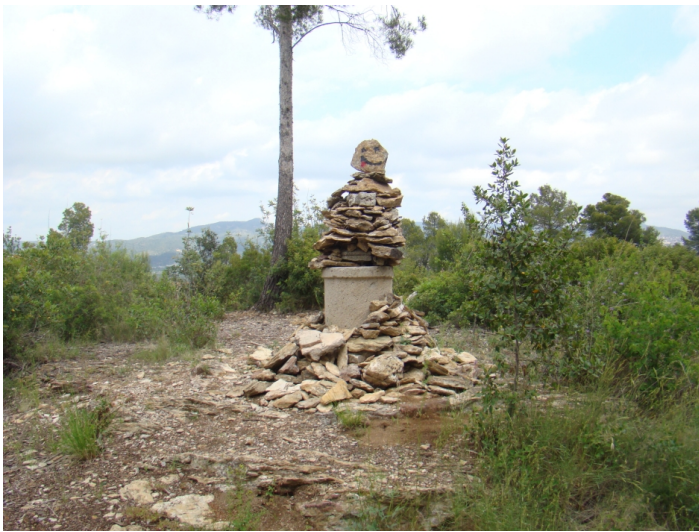
Creu força degradada de la que quasi no es conserven traces de l'estructura original. A través de fotografies antigues, es coneix que tenia una base de pedra llicorella sobre la qual hi havia tres graons de pedra que componien el conjunt de la grada. Per sobre ja s'aixecava el fust, coronat per una creu de pedra. Actualment només en són visibles les restes de la base, de planta circular, delimitada per pedres, i un gran bloc de granit circular treballat. Per sobre hi ha amuntegades pedres de llicorella.

Actualment, per sobre les poques restes originals conservades, hi ha una pila de pedres.
