Can Pebràs

Santa Eugènia de Berga

Número de fitxa 08246-34
Àmbit: Patrimoni immoble
Tipologia Edifici
Estil / època: Modern
Segle XVIII
Any 1783
Estat de conservació Bo
Protecció Inexistent
Accés Fàcil
Ús actual: Residencial
Titularitat Privada
Titular: Ref. cad.: 46025DG4309S
Autoria de la fitxa Anna M. Gómez Bach
Data de registre de la fitxa: dj., 20/04/2006 - 02:00

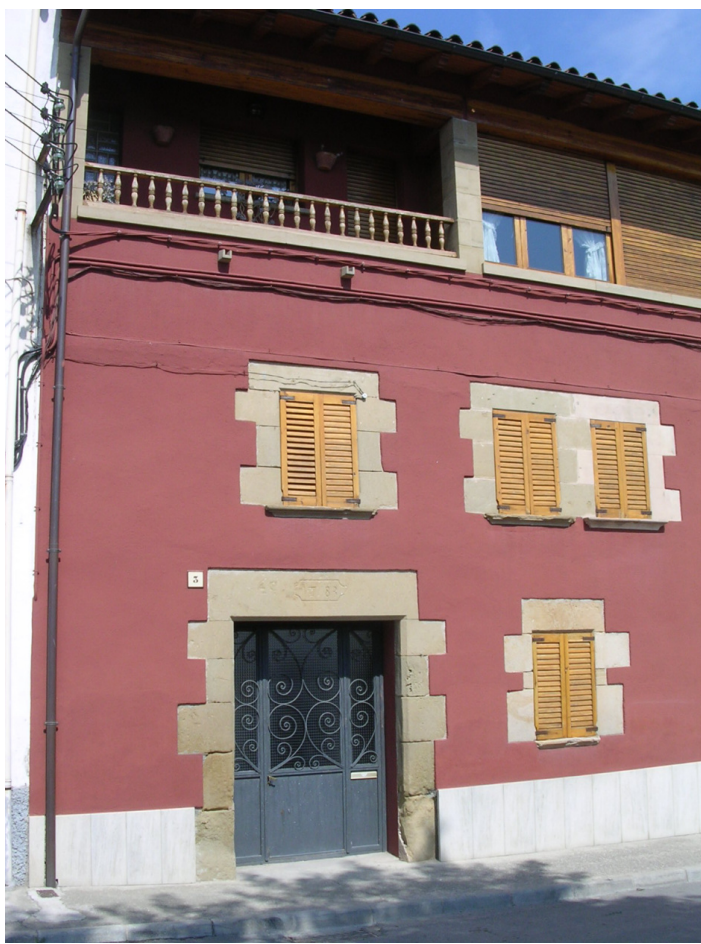
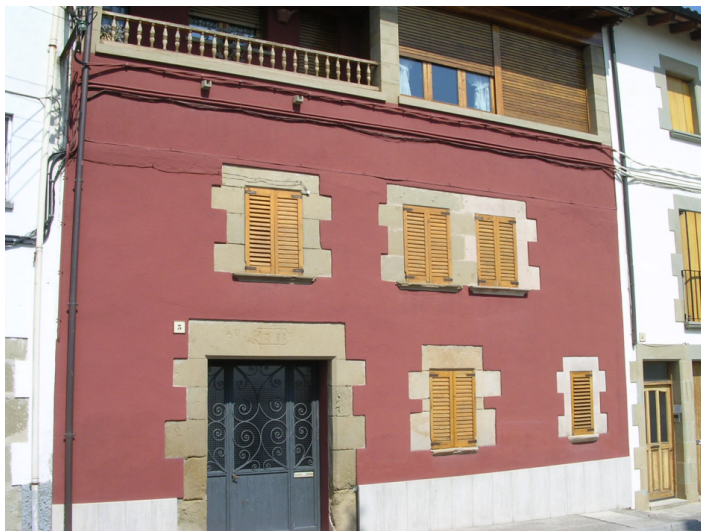
Edifici mitger de planta rectangular format per planta baixa i dos pisos. La coberta conservada és a una sola vessant en direcció est-oest i de teula aràbiga. El seu aspecte actual evidencia les diverses reformes sofertes, una de les més evidents la presenta el fet d'estar adossada a una construcció d'època contemporània. A la façana principal les obertures es disposen de forma regular aprofitant llindes i brancals nous. A la planta baixa s'hi troba ubicada una petita obertura rectangular i de factura molt senzilla amb acabat del mateix morter i la porta d'accés. Aquesta de dimensions considerables i emmarcada per llindes de pedra local no presenta cap element arquitectònic destacables donant un ús clarament funcional. Al tercer pis o golfes les obertures són més modestes, es tracta de petites finestres rectangulars emmarcades de forma parcial per llindes de pedra i argamassa. Destaca la porta principal que té una alçada de 2'36m. i una amplada de 1'75m. Corona la porta una llinda, de 2'30m. De llargada i una amplada de 40cm. Que té gravada i emmarcada la data 1783. Té 5 brancals per banda, els quals tenen un gruix de 20 cm. A més a més de la porta, que és l'element més interessant, la façana presenta una balconada al pis superior, i 5 finestres, de les quals només tres tenen els brancals de pedra. Davant la presència d'aquest elements arquitectònics s'aconsella protegir tota la façana. En termes generals es pot dir que presenta un bon estat de conservació. Destacar només que un brancal de pedra que queda a mà dreta esta força desgastat per l'acció de la sal llençada durant la celebració del salpàs.
