## Llac del Gener

Santa Eugènia de Berga

**Número de fitxa** 08246-107  
**Àmbit:** Patrimoni natural  
**Tipologia** Zona d'interès  
**Estil / època:** Contemporani  
**Segle** XIX-XX  
**Any** 1850  
**Estat de conservació** Regular  
**Notes de conservació:** Les arrels dels arbres estan fent malbé el mur perimetral fet de totxos. Del mur en alguns trams ja n'ha saltat l'arrebossat  
**Protecció** Inexistent  
**Accés** Fàcil  
**Ús actual:** Altres  
**Titularitat** Privada  
**Titular:** Ref. cad.: 005A00014

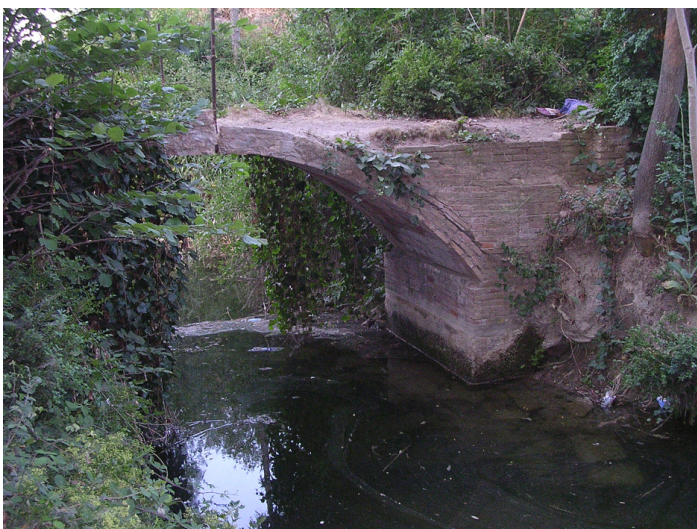
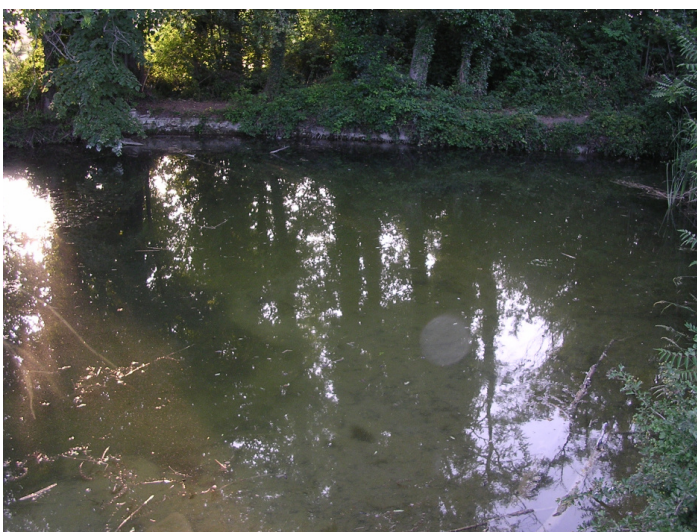
El llac artificial, de forma curvilínia, té el paviment irregular, i una de les voreres de pedra de terrer; la que dona a Vic és de totxo. El mur de totxos, que inicialment era arrebossat, té una alçada irregular, però sol ser d'1m. Un dels 2 ponts que el creuen esta fet amb volta de rajola, té una amplada de 1'75m, una alçada aproximadament de 2'25m. I una llum de 3,9m. Per al banda que dona a Vic hi creixen canyes i nombrosos arbres, les arrels dels quals estan fent malbé el mur perimetral fet de totxos. Del mur en alguns trams ja n'ha saltat l'arrebossat. Hi havia un passeig que voltava el llac, el qual es difícil de seguir per la vegetació que en dificulta el pas. No és aconsellable transitar per sobre els ponts per presentar un estat de conservació deficient. Es troba força abandonat i només hi ha aigua en aquelles zones en què el terreny presenta una major fondària; això fa que es pugui caminar pel que havia estat l'interior del llac. L'acció dels agents meteorològics i la falta de manteniment són els factors que malmeten el mur de totxos, els 2 ponts que el creuen

Donada la seva peculiaritat, tot i tractar-se d'un llac artificial, és una llàstima que s'acabi perdent. És un dels pocs indrets del municipi amb presència arbòria, d'aquí que seria interessant preservar-ho. A prop de la casa i a tocar el hi ha La Cascada, un monticle construït amb pedres per l'interior del qual passava l'aigua. Disposava d'una escala exterior que permetia accedir al punt més alt, on hi havia un mirador. En no passar-hi aigua és una gruta amb 2 obertures, en què hom pot romandre dret a l'interior.
