Cal Martí Simón

Classificació

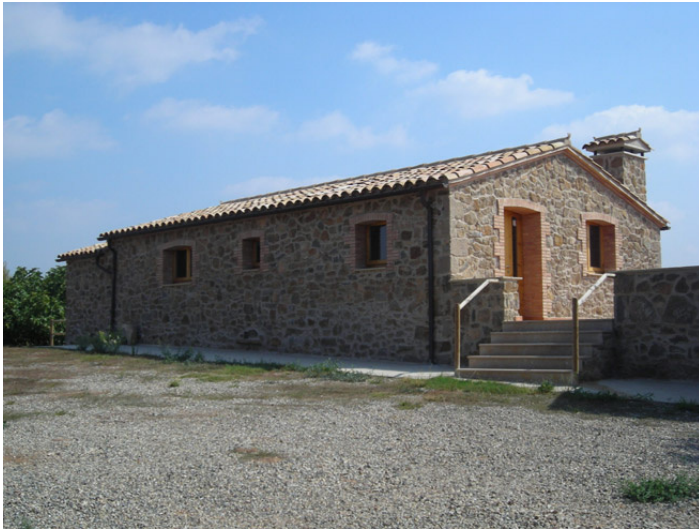
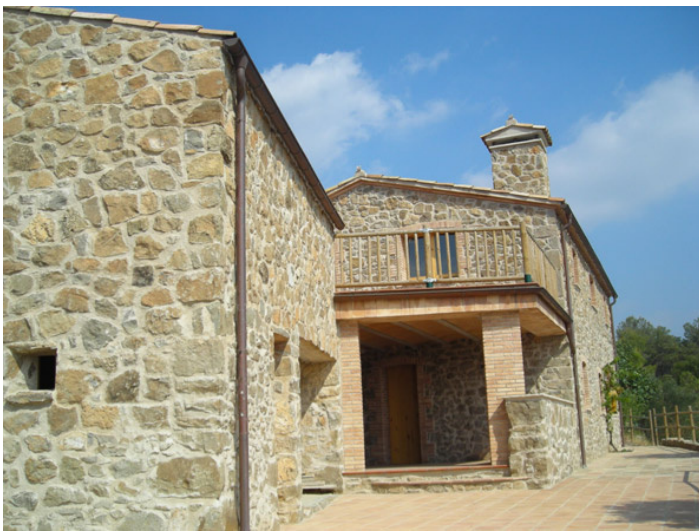
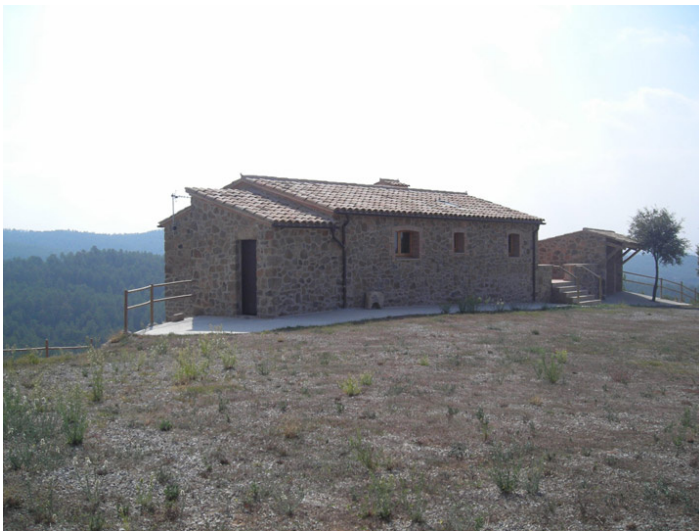
Es tracta d'una masia de mitjanes dimensions reformada recentment, formada per un volum principal de planta baixa i primer pis i diverses estructures adossades al sud. Els murs de càrrega són de maçoneria de pedra amb carreus treballats delimitant les cantonades. La teulada és de doble vessant amb aigües a les façanes laterals.

La façana principal, orientada al sud, forma una terrassa a nivell de primer pis. Hi ha únicament tres obertures, dues portes i una finestra emmarcats amb maó.

La façana oest, que té únicament el nivell de primer pis a causa del desnivell sobre el que s'assenta la masia, conté tres finestres emmarcades amb maó.

La façana nord forma un petit queixal per un cos adossat que sobresurt lleugerament. En aquesta façana hi ha dues finestres emmarcades amb pedra treballada.

La façana est conté tres finestres emmarcades amb maó tant a la planta baixa com a les golfes.
