## Cal Porter

Santa Maria de Merlès

**Número de fitxa** 08255 - 38  
**Àmbit:** Patrimoni immoble  
**Tipologia** Edifici  
**Estil / època:** Contemporani  
**Segle** XIX  
**Estat de conservació** Bo  
**Protecció** Inexistent  
**Accés** Díficil  
**Ús actual:** Sense ús  
**Titularitat** Privada  
**Titular:** Ref. cad.: 013A00054  
**Autoria de la fitxa** Jordi Compte i Marta Homs  
**Data de registre de la fitxa:** dt., 09/10/2007 - 02:00

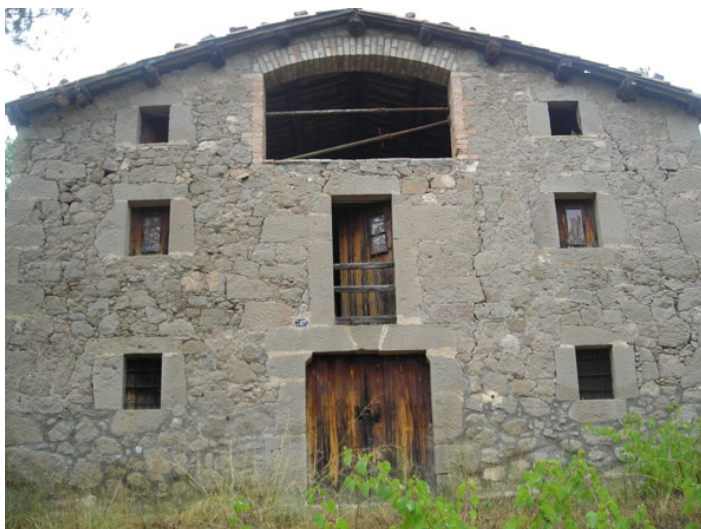
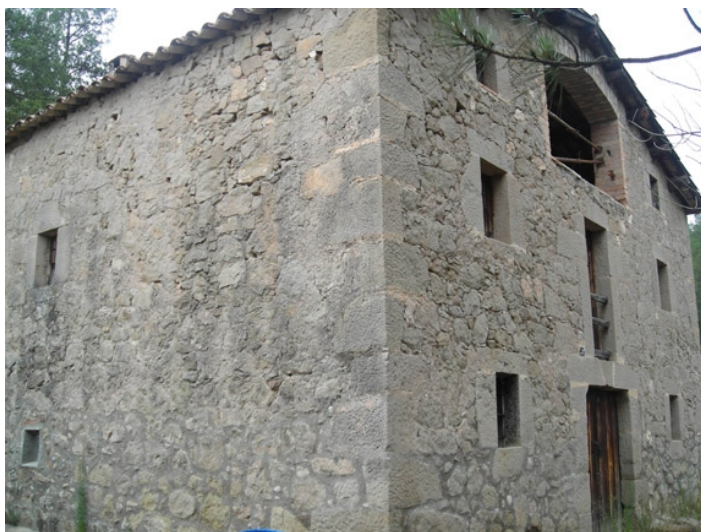
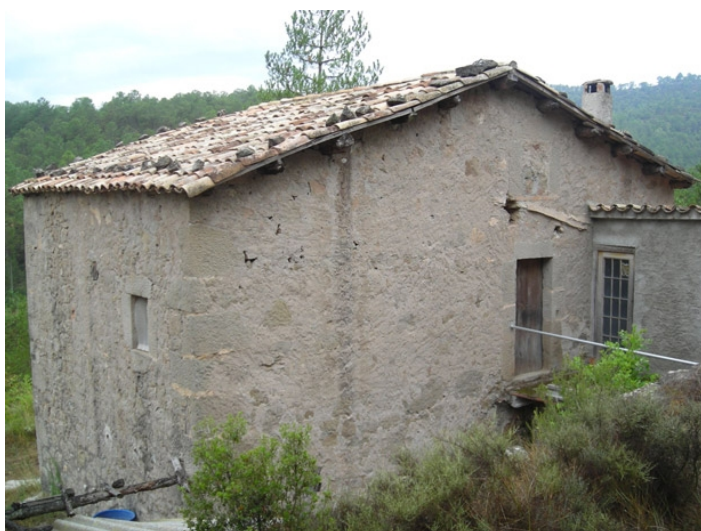
És un edifici de planta rectangular amb teulada de doble vessant amb aigües a les façanes laterals. Està construït amb murs de maçoneria de pedra amb morter amb algunes parets parcialment arrebossades, presenta cantonades diferenciades amb grans carreus de pedra treballada i està formada per planta baixa, un pis i golfes.

La façana, orientada al sud-oest, presenta un portal central emmarcat amb brancals i llinda pedra treballada (formada per tres blocs de pedra) d'arc deprimit convex. Dues finestres emmarcades amb monòlits de pedra treballada flanquegen el portal. Al primer pis es repeteix la mateixa disposició d'obertures: una finestra balconera emmarcada amb brancals i llinda de pedra treballada al centre i dues finestres emmarcades amb monòlits de pedra flanquejant-la. A les golfes domina una gran obertura d'arc rebaixat emmarcat amb maó i dues finestres, de menors dimensions, emmarcades amb monòlits de pedra treballada, flanquejant-la.

La façana nord-oest presenta una petita finestra a la planta baixa i una finestra al primer pis emmarcada amb monòlits de pedra treballada.

La façana nord-est està tancada per un mur de pedra i algunes parets que formaven part d'antigues estructures agropecuàries. Al primer pis s'hi obre un accés, emmarcat amb pedra treballada, que dona a un petit terrat on hi ha un cos adossat que sobresurt perpendicularment. A les golfes s'hi observa una finestra emmarcada amb monòlits de pedra, actualment tapiada.

La façana sud-est presenta una sola finestra, a nivell de primer pis, emmarcada amb monòlits de pedra.
