## Can Palau

Santa Maria de Merlès

**Número de fitxa** 08255 - 67  
**Àmbit:** Patrimoni immoble  
**Tipologia** Jaciment arqueològic  
**Estat de conservació** Dolent  
**Notes de conservació:** L'edifici es troba en estat de ruïna.  
**Protecció** Inexistent  
**Accés** Fàcil  
**Ús actual:** Sense ús  
**Titularitat** Privada  
**Titular:** Ref. cad.: 011A00027  
**Autoria de la fitxa** Jordi Compte i Marta Homs  
**Data de registre de la fitxa:** dt., 16/10/2007 - 02:00

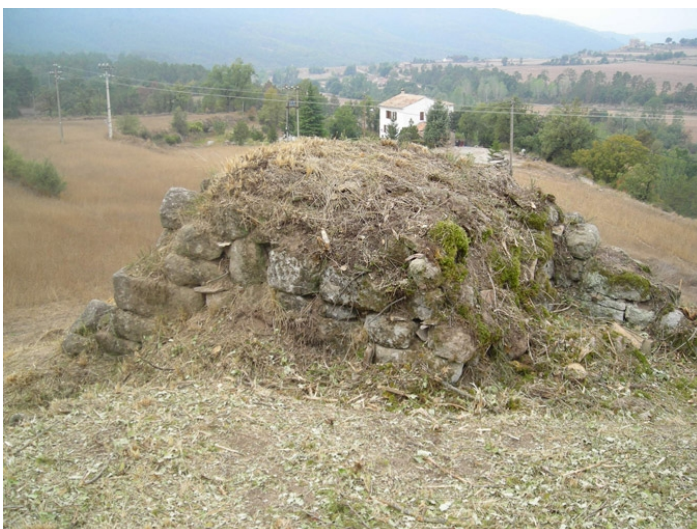
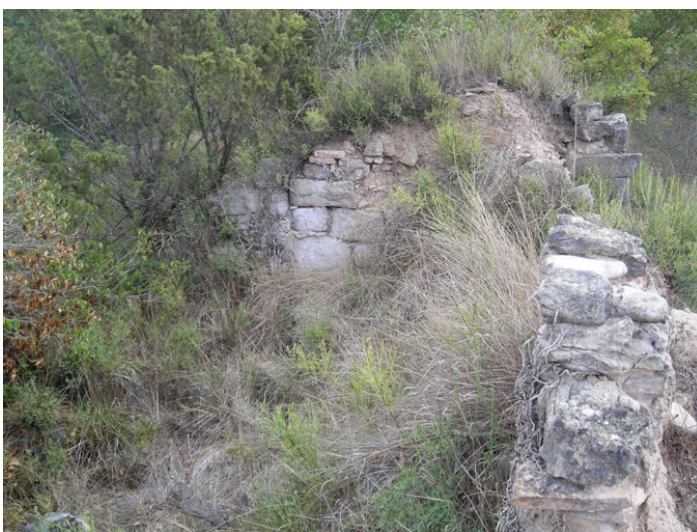
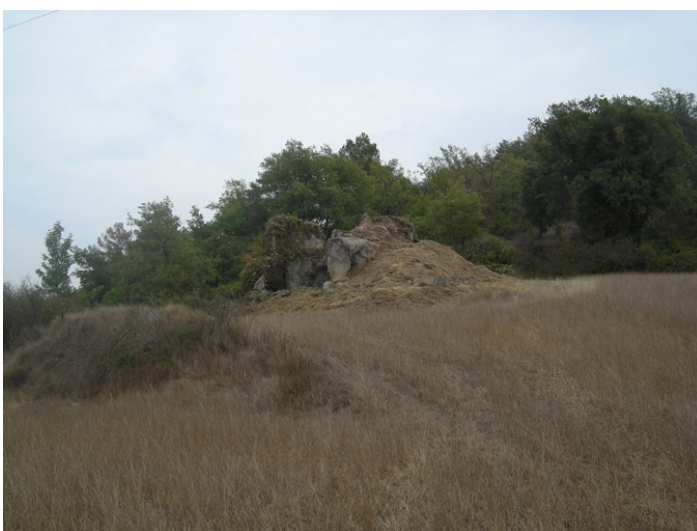
Can Palau està situat al marge est de la riera de Merlès, just sota el castell de Merlès seguint la mateixa carena on es troba el castell, a tocar de cal Sastre.  
Es tracta d'una masia de petites dimensions i planta allargada molt derruïda, bastida sobre roca natural de

manera que el nivell inferior, dels dos que originalment formaven l'edifici, està parcialment picat a la roca. Es conserven trams dels murs de càrrega de maçoneria de pedra de l'edifici, amb una altura que varia entre el mig metre i els dos metres dels punts més alts. Es conserva també un petit contrafort al mur sud i les restes d'un forn de pa, situat en una petita estructura adossada a l'est de l'edifici, i construït combinant la pedra treballada i el maó.
