Palau del Roc

Santa Maria de Merlès

Número de fitxa 08255 - 90
Àmbit: Patrimoni immoble
Tipologia Edifici
Estil / època: Modern Contemporani
Segle XVIII
Estat de conservació Bo
Notes de conservació: L'important incendi de 1994 va afectar la masia cremant-ne la teulada i l'interior. Posteriorment es va reformar la masia conservant els murs de càrrega, que van resistir a les flames.

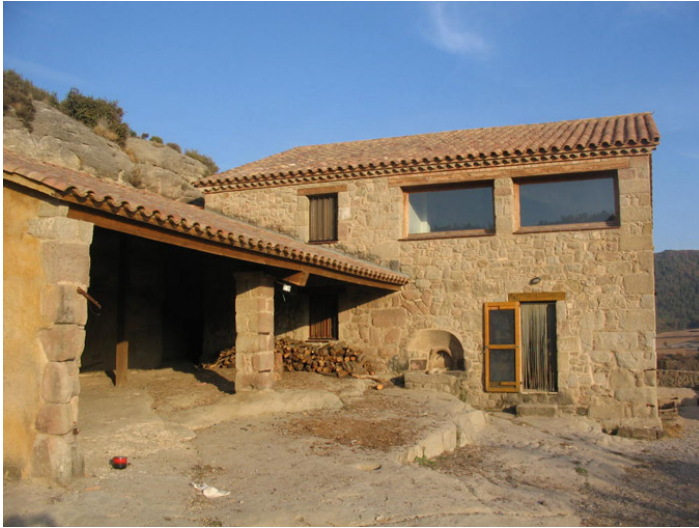
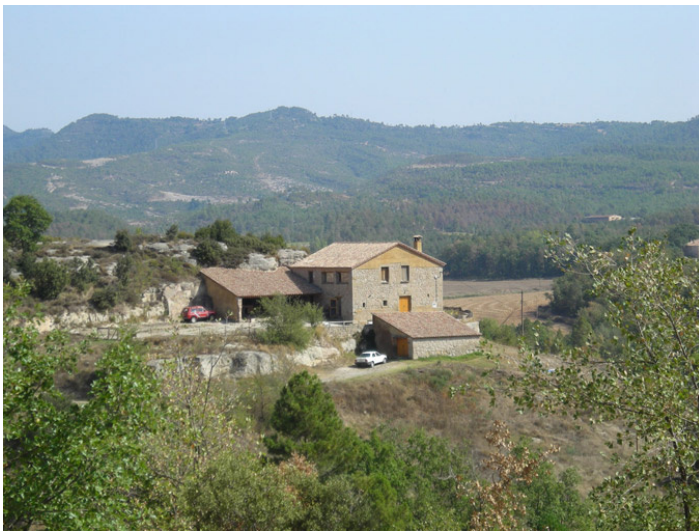
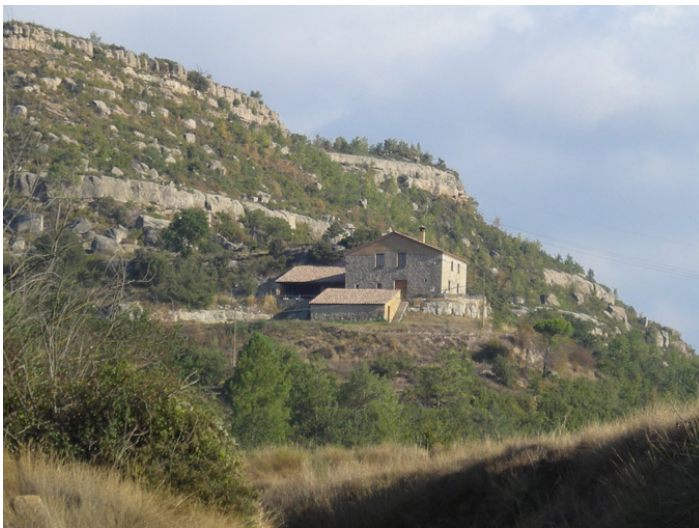
Es tracta d'una masia de mitjanes dimensions formada per un volum principal de planta baixa i primer pis bastit amb murs de maçoneria de pedra amb cantonades diferenciades amb carreus treballats, amb el tram superior de la façana principal i posterior arrebossat. La teulada, refeta després de l'incendi de 1994, és de doble vessant amb aigües a les façanes laterals.

La façana principal, orientada al sud, està dominada pel portal principal, emmarcat amb pedra bisellada. També a la planta baixa hi ha tres espitlleres emmarcades amb monòlits de pedra bisellada, una de les quals parcialment reformada amb maó. Al primer pis hi ha dues finestres emmarcades amb pedra bisellada i ampit motllurat, la de la dreta de les quals amb la inscripció "SEBREZ AÑO 1743" junt amb una creu a l'extrem superior i un motiu geomètric a la part inferior.

La façana est conté dues finestres reformades a la planta baixa emmarcades amb brancals de pedra treballada i llinda de fusta, i dues finestres emmarcades amb pedra bisellada al primer pis.

La façana nord, situada a pocs centímetres del cingle rocós que hi ha darrera la masia, té la meitat dreta completament arrebossada. A nivell de planta baixa conté una finestra reformada amb llinda de fusta i al primer pis una finestra reformada amb brancals de pedra treballada i llinda de fusta, i una finestra emmarcada amb pedra bisellada.

La façana oest té un cobert de grans dimensions adossat a la meitat esquerra aprofitant el cingle rocós com a mur posterior. Està sustentat amb un pilar de pedra treballada i conserva, en l'extrem més allunyat de la casa, el brancal d'una port de lliça, actualment inexistent. Pròpiament a la façana hi ha una finestra i una porta reformades a la planta baixa amb brancals de pedra treballada i llinda de fusta i una font, ubicada dins l'antic forn de pa, que ja no conserva la volta. Al primer pis hi ha tres finestres reformades amb brancals de pedra treballada i llinda de fusta.
