## Sistema de rec de Teulats

Santa Maria de Merlès

**Número de fitxa** 08255 - 152  
**Àmbit:** Patrimoni immoble  
**Tipologia** Obra civil  
**Estil / època:** Modern Contemporani  
**Segle** XVIII  
**Estat de conservació** Regular  
**Notes de conservació:** La major part de les canalitzacions s'han perdut i només se'n conserven petits trams.  
**Protecció** Inexistent  
**Accés** Fàcil  
**Ús actual:** Sense ús  
**Titularitat** Privada  
**Titular:** Ref. cad.: 011A00002

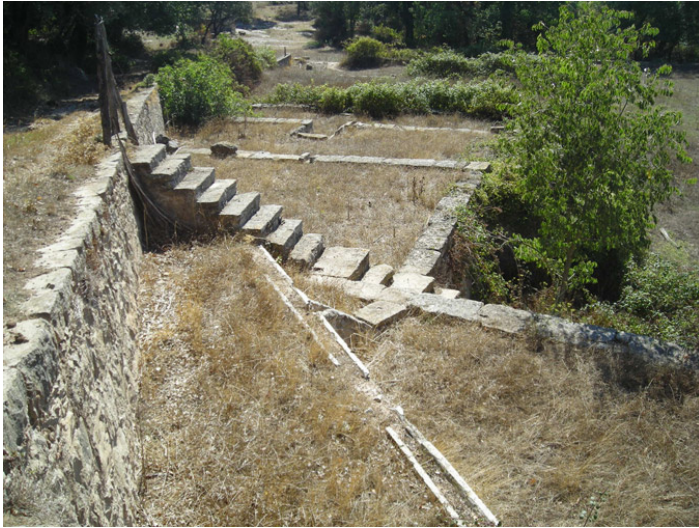
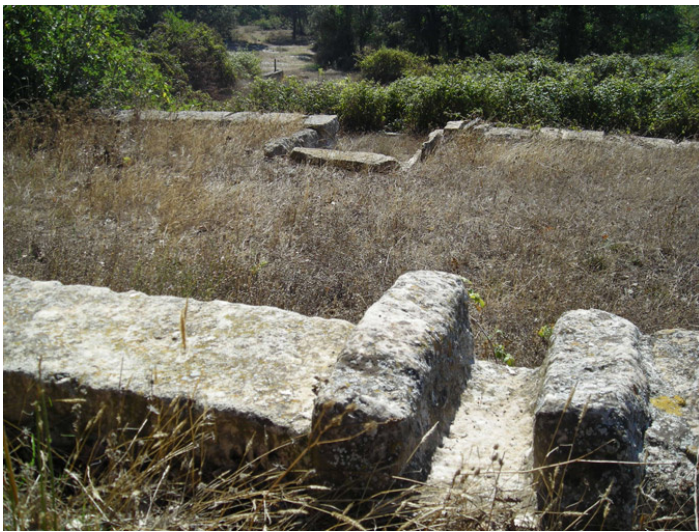
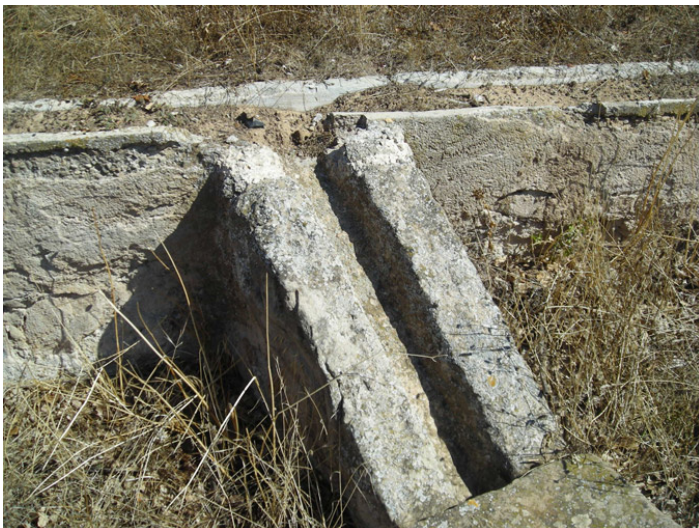
Es tracta d'un sistema de canalització d'aigua que permetia fer un cultiu de regadiu a diverses feixes situades al sud-est de la masia. El primer element que forma aquest sistema de rec és l'hort tancat situat a tocar de la façana sud de la masia. Des d'aquest punt l'aigua sobrant del rec d'aquesta horta era conduïda a través d'un rec fins a dues basses, una antiga i l'altra moderna, situades més avall. Aquestes basses, l'antiga de les quals és delimitada amb murs de maçoneria de pedra, retenien l'aigua i l'acumulaven per a regar totes les feixes inferiors.

Sota les basses, en una zona de forts desnivells, hi ha totes les feixes que es cultivaven amb l'aigua de la canalització. Just sota les basses hi ha alguns trams de canalització reformats amb formigó, que repartien l'aigua en les dues parts en que es divideix el terreny inferior. A la part est el terreny està dividit en petites terrasses esglaonades, delimitades a tot el volt per murs de maçoneria de pedra coronats amb carreus treballats. Cada una d'aquestes terrasses té una escala d'accés de pedra, a les que hi ha adossat el sistema de canalització, que consisteix en carreus treballats amb un canal picat a l'interior. La part oest, en canvi, no té cap divisió i consisteix en un gran i rectangular camp, també delimitat amb murs de pedra.
