Sistema de rec del Riambau

Santa Maria de Merlès

Número de fitxa 08255-153
Àmbit: Patrimoni immoble
Tipologia Obra civil
Estil / època: Modern Contemporani
Segle XVIII-XIX
Estat de conservació Dolent
Notes de conservació: Només es conserven alguns trams de canalització.
Protecció Inexistent
Accés Restringit
Ús actual: Sense ús
Titularitat Privada
Titular: Ref. cad.: 011A00015

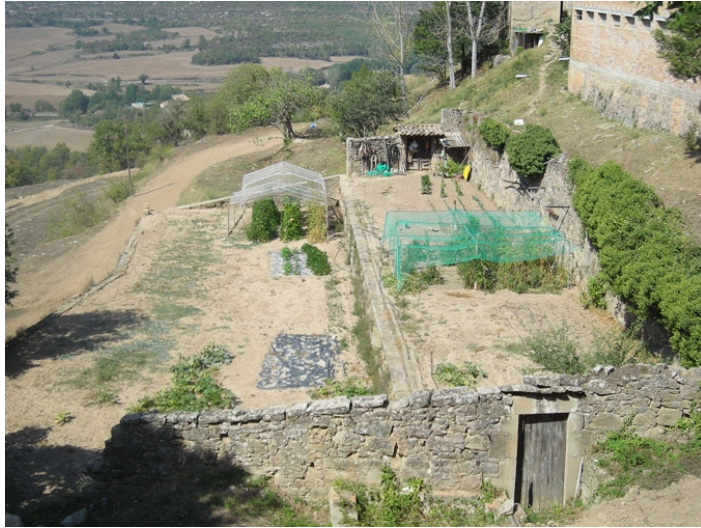
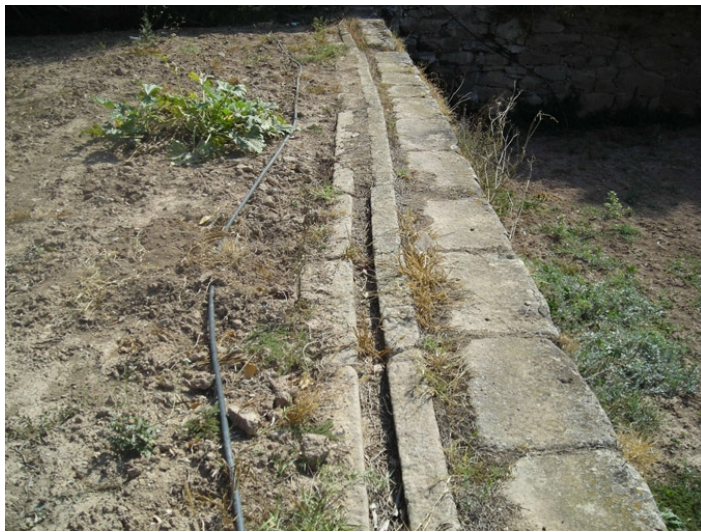
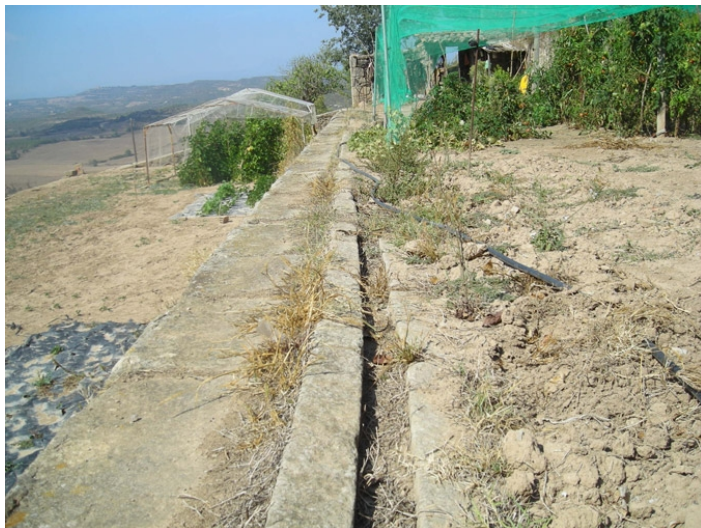
El sistema de canalització es conserva únicament en la feixa superior i està format per peces monolítiques amb un canal picat a l'interior, col·locades de manera que formen un canal que ressegueix pràcticament tot al feixa superior, uns 35 metres de llargada, pel seu extrem exterior. Les peces tenen dimensions variables, essent les més llargues d'un 130 centímetres, tot i que la majoria tenen entre 90 i 100 centímetres de llarg. Al llarg de tot aquest canal que ressegueix la feixa superior hi ha tres punts on el canal es bifurca 90° permetent el pas de l'aigua cap a la feixa inferior en cas de necessitat. En el primer d'aquests tres punts, el situat a l'est i per tant el que es troba més a prop de la font del Riambau, es conserva la canalització que unia la feixa superior amb la inferior. Es tracta d'un petit pilar adossat al mur de la feixa superior, format per blocs de pedra treballada foradats a la part interior, per on s'adossa al marge. D'aquesta manera l'aigua que es desviava cap a la feixa inferior passava per la part interior d'aquest petit pilar fins caure sobre el nivell inferior.

L'horta del Riambau està formada per dos feixes allargades delimitades a tot el volt amb murs de maçoneria de pedra, tot i que actualment algunes parts del mur s'han després. Aquesta horta té tres accessos, un a l'est, amb una porta emmarcada amb pedra treballada i la data de 1830 inscrita a la llinda, un altre al sud i l'últim a l'oest, aquests dos amb una porta emmarcada amb brancals de pedra treballada i llinda de fusta amb una barbacana a sobre.
