Font del Pati

Santa Maria de Merlès

Número de fitxa 08255 - 198
Àmbit: Patrimoni immoble
Tipologia Element arquitectònic
Estat de conservació Regular
Notes de conservació: Tot i que difícilment s'asseca les seves aigües no són potables, per la quantitat de nitrats que contenen.

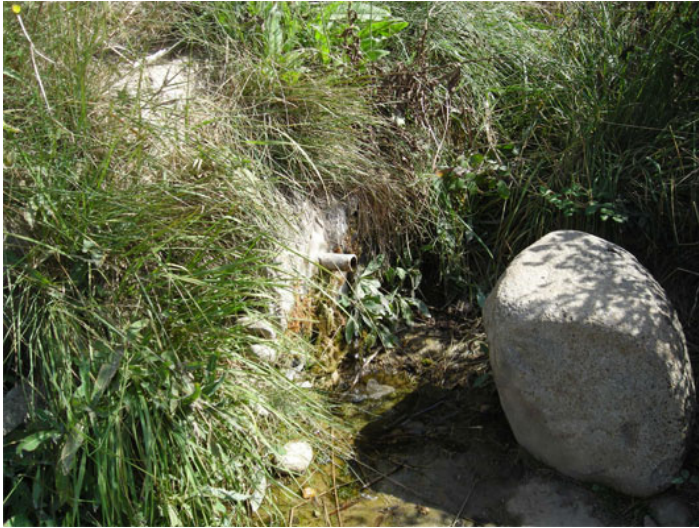
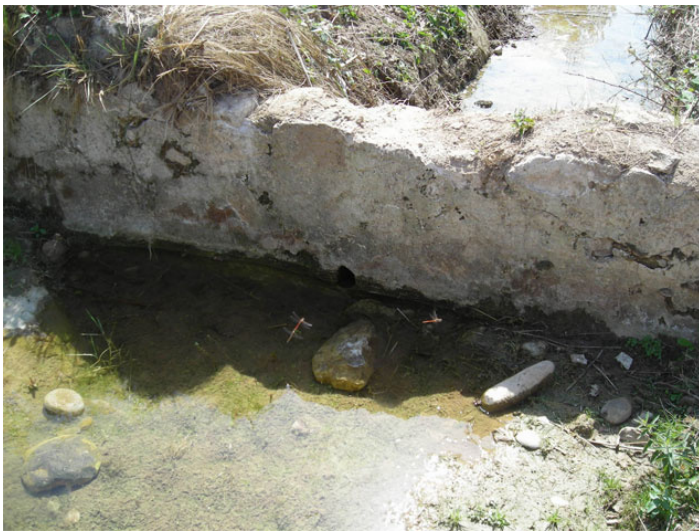
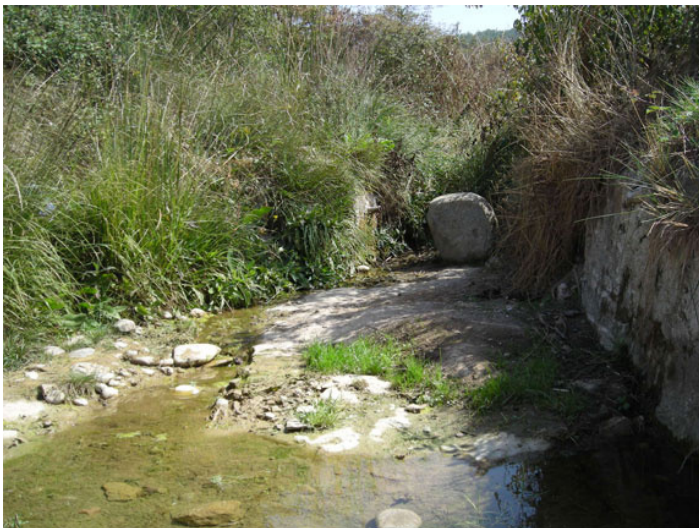
La font està formada per un petit mur de maçoneria de pedra del que en sobresurt el brollador metàl·lic. L'aigua que surt de la font és recull en una petita bassa situada just al costat i delimitada amb murs de maçoneria de pedra. L'aigua que surt de la bassa és conduïda a través d'un petit rec fins la propera riera de Merlès.
