## Font de can Roda / Font de Sant Salvador

Santa Maria de Martorelles

| <b>Número de fitxa</b> | 08256-43 |

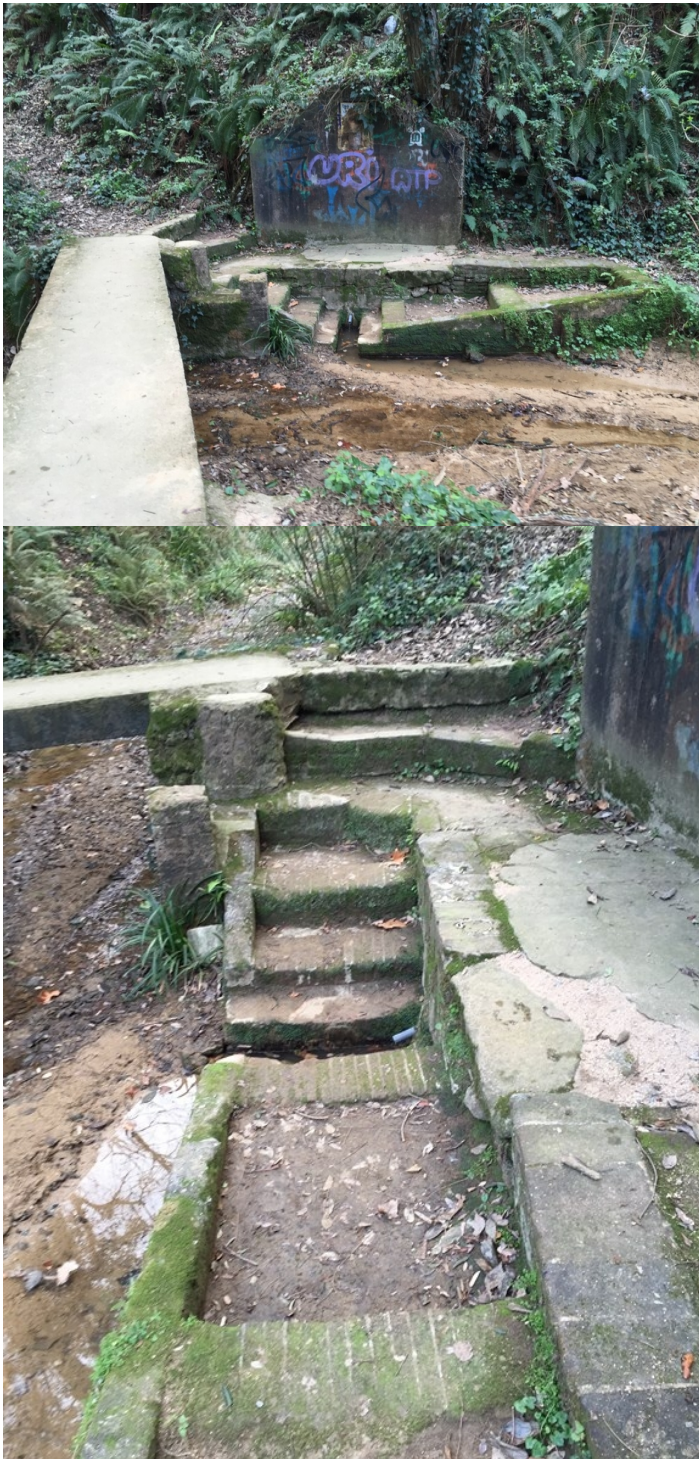
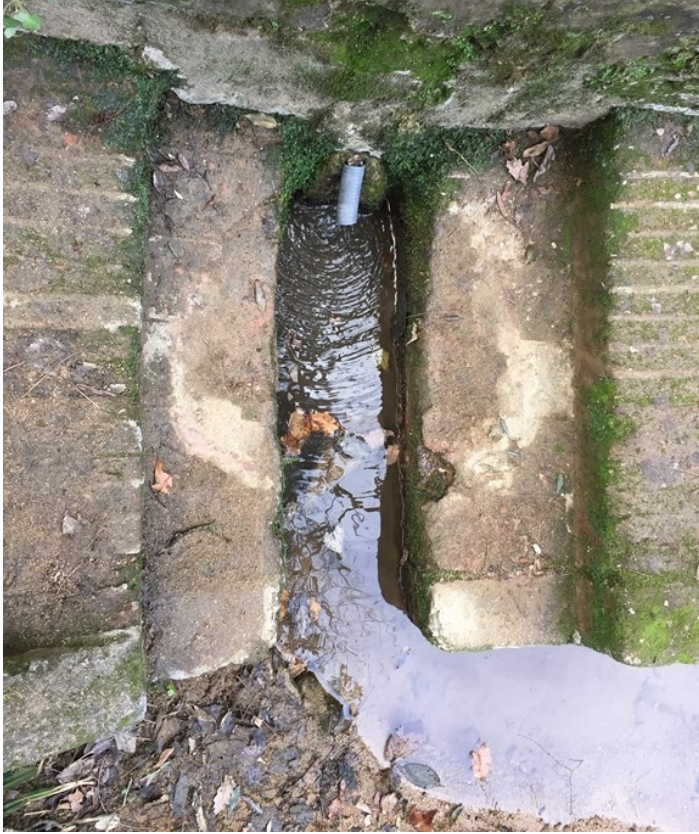
| <b>Notes de conservació:</b> | El mur i el plafó de ceràmica estan molt degradats. |

Font formada per un mur central arrebossat amb el coronament arrodonit, que presenta un plafó de rajoles ceràmiques acolorides en un estat lamentable. De fet, tot el mur està ple de pintades i es troba en un estat deplorable. Sota del mur es localitza l'estructura de la font pròpiament dita. Consisteix en una estructura de planta rectangular bastida en maons i pedra, tot lligat amb morter. Al centre s'obre una petita canalització que dona pas al broc, consistent en un simple tub de plàstic, que desaigua directament al torrent. A la banda dreta hi ha dues plataformes quadrades superposades que faciliten l'accés al brollador, mentre que a l'esquerra hi ha les escales que li donen accés, que enllacen amb la passera de ciment actual que salva el desnivell del torrent i permet creuar-lo.
