## Mina dels camps de la baixada de Vall-Llòbrega

Cercs

<b>Número de fitxa</b>	08268 - 198
<b>Àmbit:</b>	Patrimoni immoble
<b>Tipologia</b>	Obra civil
<b>Estil / època:</b>	Contemporani
<b>Segle</b>	XX
<b>Estat de conservació</b>	Dolent
<b>Notes de conservació:</b>	únicament es pot veure uns pocs metres de galeria, a partir dels quals està ensorrada.
<b>Protecció</b>	Inexistent
<b>Accés</b>	Difícil
<b>Ús actual:</b>	Sense ús
<b>Titularitat</b>	Privada
<b>Titular:</b>	08268A003000020000HJ
<b>Autoria de la fitxa</b>	Sara Simon Vilardaga
<b>Data de registre de la fitxa:</b>	dt., 17/05/2016 - 02:00

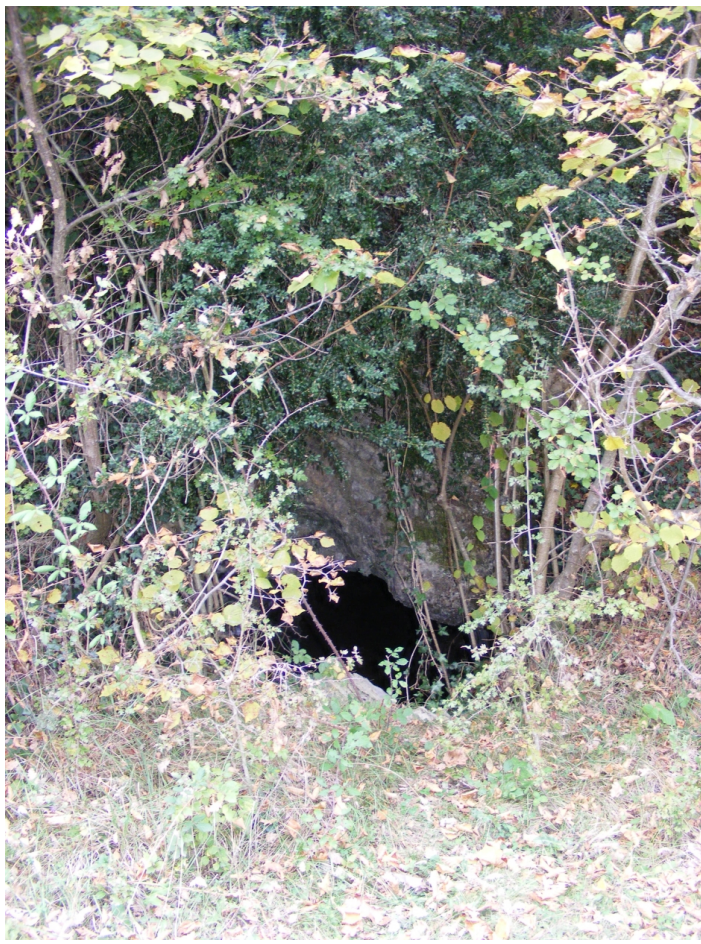
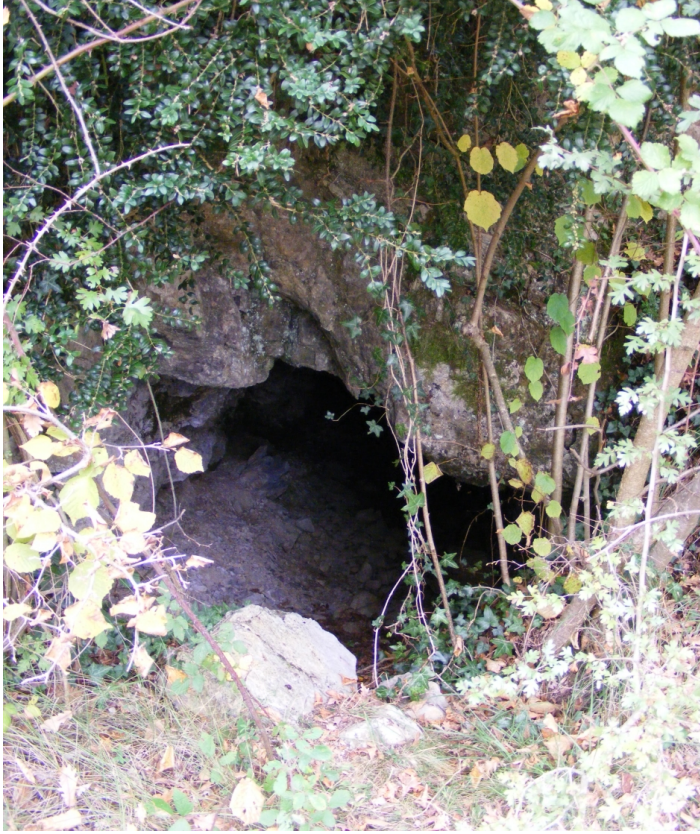
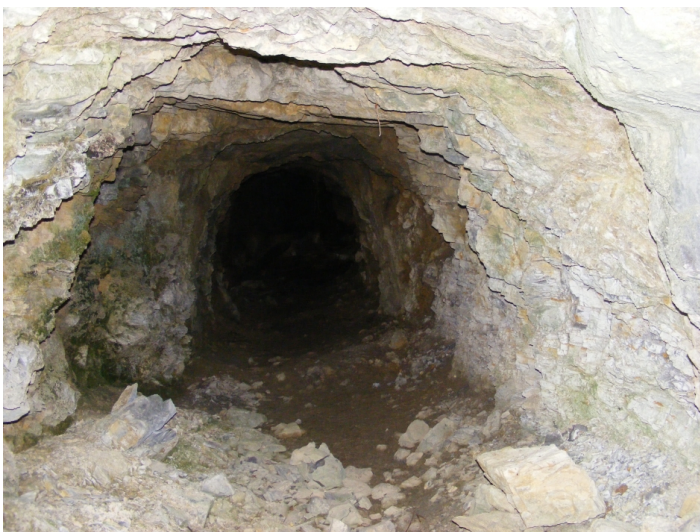
La bocamina està situada al peu de la pista forestal, quedant en part per sota de la cota de la pista; així, des de la pista es pot veure un clot i el forat de la boca de la mina. La boca està oberta a la paret de roca, accés que dóna a l'interior de la galeria, de la qual només podem veure uns pocs metres. Les parets de la galeria són conformades per la mateixa roca picada, l'interior té molt de sediment acumulat, al fons del curt recorregut visible hi podem veure un despreniment que no permet continuar, que es troba a l'inici del tram que sembla que ja estava apuntalat. A l'exterior, a la banda oposada de la pista, hi ha una zona que sembla correspondre a la part de l'escombrera on s'abocaria el rebuig del material extret.
