La Creu Trencada

Subirats

Número de fitxa 08273 - 96
Àmbit: Patrimoni immoble
Tipologia Element arquitectònic
Estil / època: Contemporani
Segle XX
Estat de conservació Bo
Protecció Inexistent
Accés Fàcil
Ús actual: Simbòlic
Titularitat Pública
Titular: Ajuntament de Subirats
Autoria de la fitxa Oriol Vilanova
Data de registre de la fitxa: dj., 09/03/2006 - 01:00

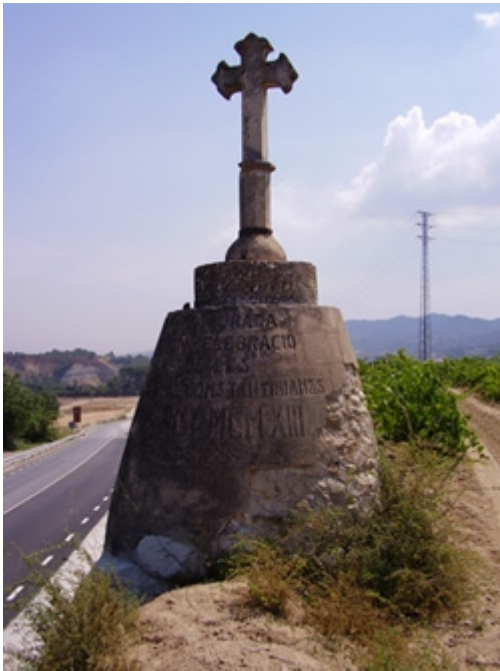
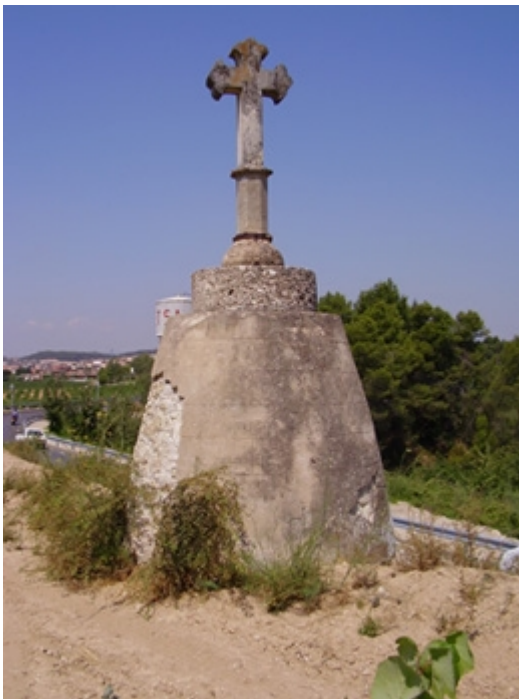
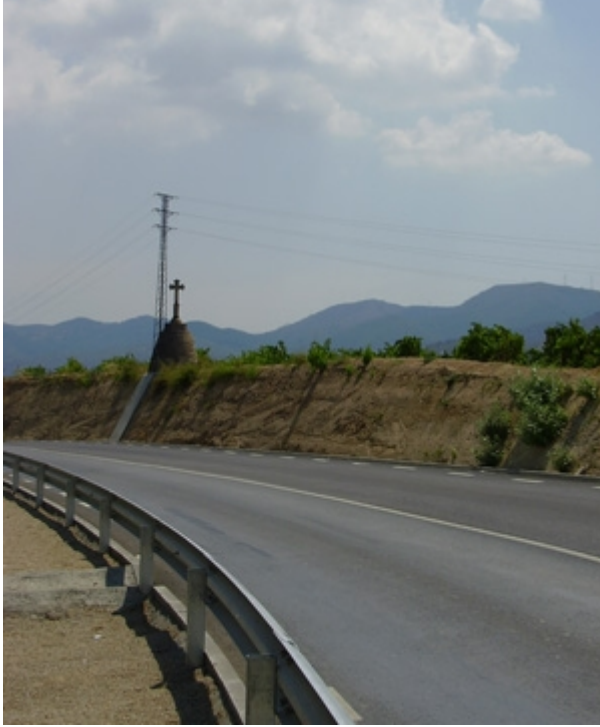
Creu de terme de ciment, que fa de fitxa que limita el terme municipal de Subirats amb el de Sant Sadurní d'Anoia. La creu està enclavada en una base troncocònica feta de pedres de tamany irregular lligades amb morter; aquest basament està recobert de ciment on, a la banda més propera a Sant Sadurní es llegeix una inscripció commemorativa, on es llegeix: "Restaurada en la celebració de les Constantinianes. Any 1913".

Sobre aquesta primera base, que es recolza directament a terra, hi ha una segona base, circular i molt més petita, de ciment, sobre la qual hi ha enclavada la creu, la columna de la qual es divideix en dos cossos: l'inferior, de planta octogonal recolzat sobre una cúpula que fa de peu de la creu; i un cos superior, que és la creu pròpiament dita, amb les seves puntes lobulades.
