## Façana antiga del Castell

Súria

**Número de fitxa** 08274 - 214  
**Àmbit:** Patrimoni immoble  
**Tipologia** Edifici  
**Estil / època:** Medieval  
**Segle** XIV  
**Estat de conservació** Regular  
**Notes de conservació:** Es troba en un lloc inaccessible. En el moment de fer l'església van deteriorar la porta  
**Protecció** Física  
**Tipus de protecció:** Inexistent  
**Accés** Restringit  
**Ús actual:** Sense ús  
**Titularitat** Pública  
**Titular:** Ajuntament de Súria, C/ Ernest Solvay, 13, 08260-SÚRIA  
**Autoria de la fitxa** KuanUm - JM Huélamo - JM Solias  
**Data de registre de la fitxa:** dj., 31/12/2009 - 01:00

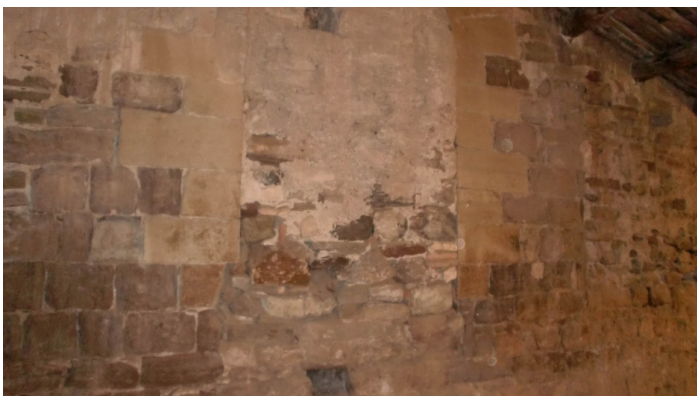
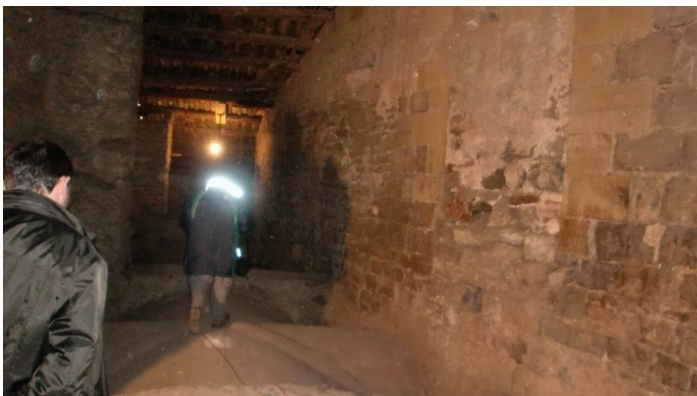
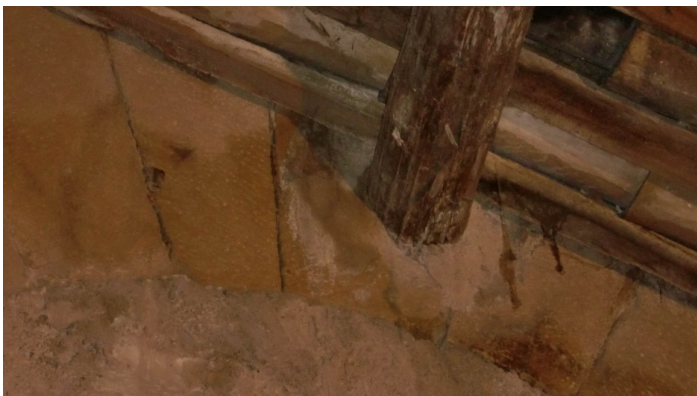
L'antiga porta principal del castell es troba a la façana Sud del mateix. De tota manera, en el moment de fer la darrera fase d'engrandiment de l'església parroquial del Roser van arribar a tapar el pas cap a la porta principal. Això va provocar que calgués obrir un nou accés al castell (que és el que s'utilitza actualment). Aquesta remodelació de l'església també va provocar que es rebaixés el terreny que es trobava davant de l'antiga porta fins el nivell del paviment de l'església (uns sis metres aproximadament). Actualment, per tal de poder veure la porta cal accedir a la part superior de la volta que es troba sobre la nau Nord de l'església i, des d'aquell punt es pot observar la porta tapiada. Aquesta presenta un arc de punt rodó amb dovelles realitzades en pedra sorrenca, així com els brancals de la mateixa. Es pot observar, així mateix la marca de la roca on s'assenta el castell que anava baixant cap a la zona oest. Així mateix, es pot comprovar com per a fer la coberta de l'església van encastar una biga a la dovella central de la porta.
