Santa Margarida d'Ardola

Tavèrnoles

Número de fitxa: 08275-47
Àmbit: Patrimoni immoble
Tipologia: Edifici
Estil / època: Romànic
Segle: XI
Estat de conservació: Dolent
Notes de conservació: Es troba en estat ruïnós.
Protecció: Legal
Observacions protecció: Catàleg de béns a protegir POUM 2014, nº 37 (arquitectònic). BPU.
Número inventari Sí, IPA.: 24228.
Generalitat:
Accés: Difícil
Ús actual: Sense ús
Titularitat: Privada
Titular: 08275A007000310000OR
Autor de la fitxa: Virgínia Cepero González
Data de registre de la fitxa: dc., 04/06/2014 - 02:00

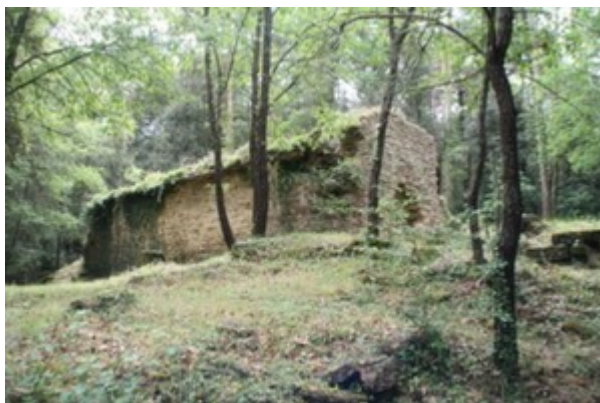
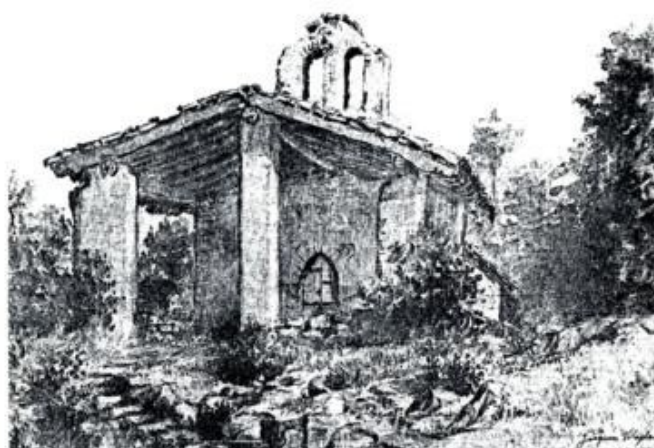
Es tracta de les restes de l'antiga església romànica de Santa Margarida d'Ardola, de la que només resten dempeus els murs de tramuntana i de ponent.

Era una capella d'una sola nau amb absis semicircular, parcialment conservat, obert al cantó de llevant, i un atri o porxo adossat al costat de ponent.

També es conserva part de l'arrencada de la probable volta de canó que cobria la nau.

La façana de ponent presenta un portal adovellat amb arc de mig punt, del que només en resta l'interior, ja que la part exterior ha estat objecte d'espoli.

L'aparell és fet de blocs de pedra de grans dimensions, poc carejats, formant filades ordenades i uniformes. A l'interior del temple encara es poden apreciar restes de l'antic arrebossat.

És lamentable l'estat de conservació en el que es troba aquesta antiga església, i són necessàries mesures urgents de consolidació de les restes, que evitin la seva desaparició definitiva.

S'han de prendre mesures urgents per a evitar que les restes de la capella desapareguin definitivament.
