## Tines del mas Sant Esteve

Talamanca

**Número de fitxa** 08277-16  
**Àmbit:** Patrimoni immoble  
**Tipologia** Element arquitectònic  
**Estil / època:** Contemporani  
**Segle** XVIII-XX  
**Estat de conservació** Dolent  
**Notes de conservació:** Molt mal estat i molta brutícia a l'interior. Convindria una intervenció i netejar-ho.  
**Protecció** Legal  
**Observacions protecció:** BCIL 614-I  
**Accés** Fàcil  
**Ús actual:** Sense ús  
**Titularitat** Privada  
**Titular:** Ref. cad.: 013A00004  
**Autoria de la fitxa** Quim Serdà Manau  
**Data de registre de la fitxa:** dj., 10/05/2007 - 02:00

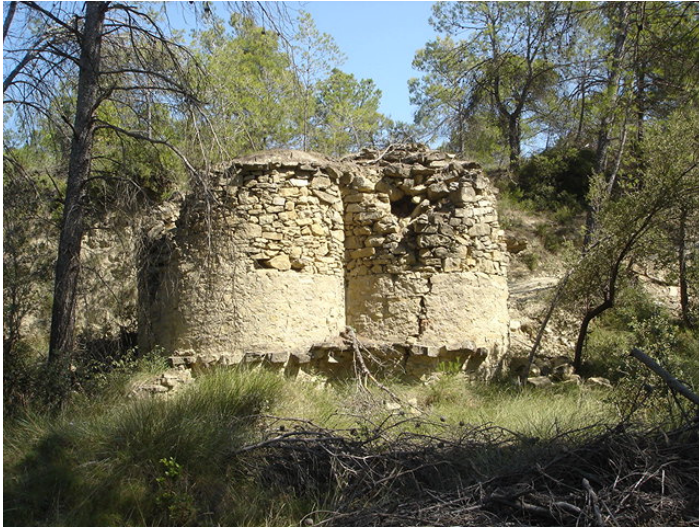
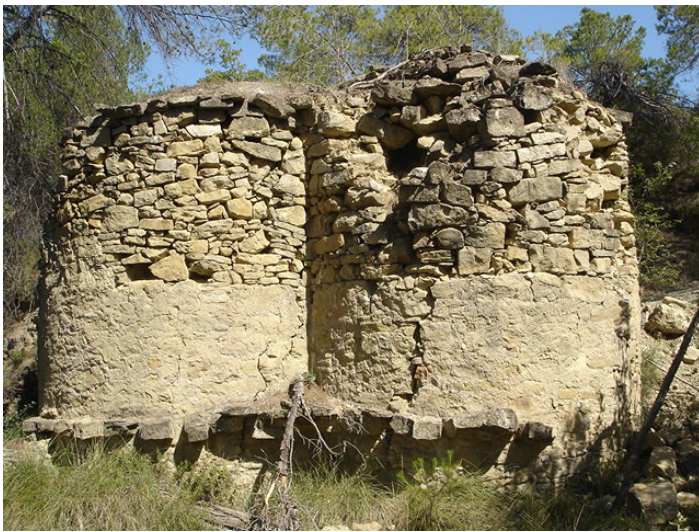
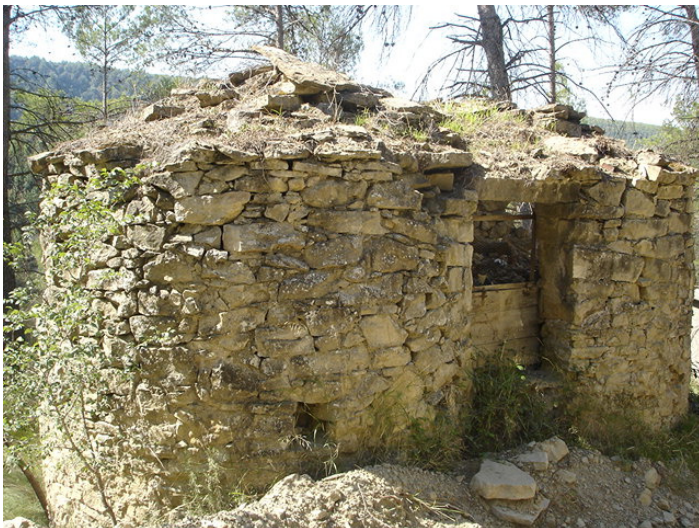
És un conjunt format per un grup de dues tines amb dipòsit de planta circular i planta exterior en forma de vuit. La part inferior de la construcció és feta amb pedra i morter de calç i per l'interior els dipòsits es troben recoberts de rajoles de ceràmica envernissada lleugerament corbades. La part superior dels murs és feta amb pedra sense material d'unió, i s'hi localitzen la porta d'accés, comuna per a les dues tines, i una finestra a la tina núm.1. L'esmentada obertura per a l'accés té la mateixa amplada de baix a dalt; la llosa que fa funció de llinda és de 110 cm x 48 cm x 19 cm i reposa sobre els muntants verticals. Sobre els murs s'estén el voladís, construït amb pedres més planes. Les dues cobertes, parcialment enrunades, se sobreposen i són fetes mitjançant el mètode d'aproximació de filades, i a sobre d'elles s'estén una capa de sorra i pedruscall. Els dos brocs no han estat localitzats a causa dels residus acumulats i la vegetació que hi creix al voltant; probablement però es troben al cantó oposat a l'entrada al dipòsit. Actualment les dues tines presenten grans esquerdes verticals als murs i l'interior és ple de deixalles. Tina núm.1 Planta: circular Orientació: Nord Porta (alçada x amplada): 150 cm x 90 cm Alçada del dipòsit: 200 cm Gruix de les parets: 50 cm Rajoles: 39'5 cm x 39'5 cm Conservació de les parets: desperfectes Conservació del sostre: desperfectes Tina núm.2 Planta: circular Orientació: Nord Porta (alçada x amplada): 150 cm x 90 cm Alçada del dipòsit: 200cm Gruix de les parets: 50 cm Rajoles: 39'5 cm x 39'5 cm Conservació de les parets: desperfectes Conservació del sostre: desperfectes No s'hi observa cap tipus de construcció auxiliar.
