Sínia de can Mariano

Talamanca

Número de fitxa 08277-42
Àmbit: Patrimoni immoble
Tipologia Element arquitectònic
Estil / època: Contemporani
Segle XIX
Estat de conservació Regular
Notes de conservació: Parcialment ensorrada i amb molta vegetació als voltants.
Protecció Inexistent
Accés Fàcil
Ús actual: Sense ús
Titularitat Privada
Titular: Ref. cad.: 005A00003
Autoria de la fitxa Quim Serdà Manau
Data de registre de la fitxa: dc., 06/06/2007 - 02:00

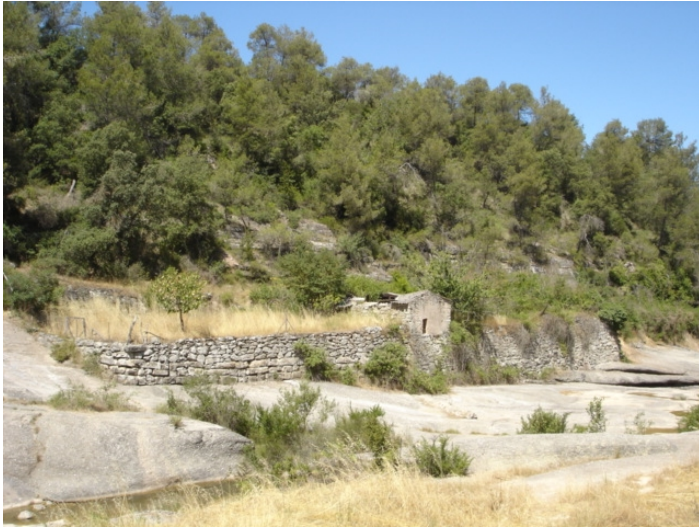
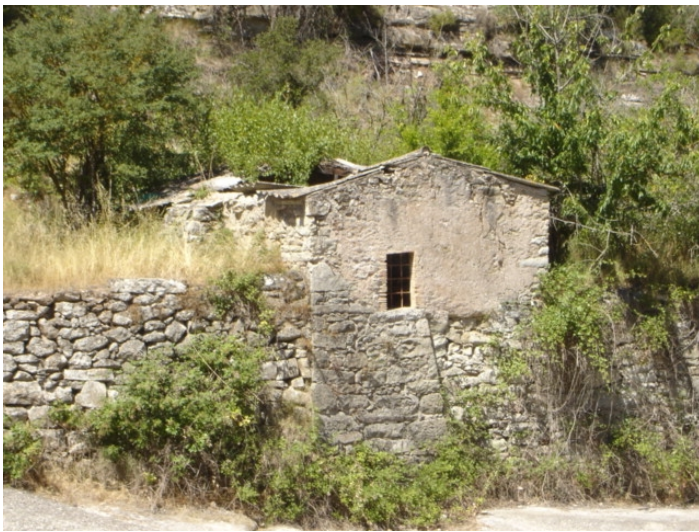
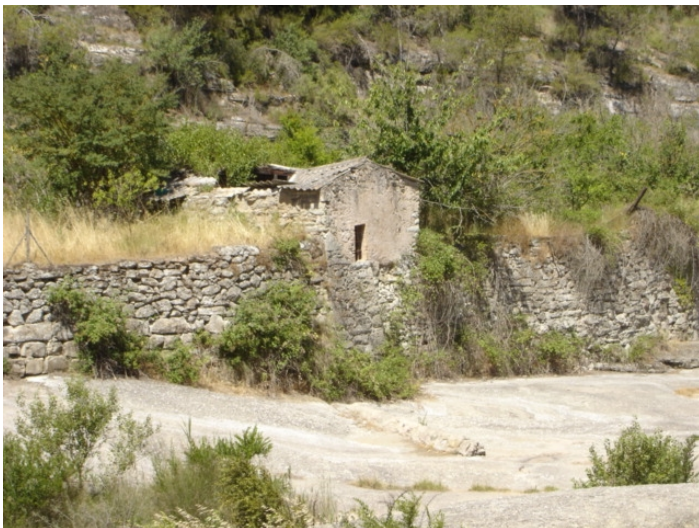
Construcció molt senzilla de planta rectangular i coberta a dues aigües, avui parcialment ensorrada. El parament és de pedruscall i sols presenta una obertura, a llevant. L'entrada és a ponent. Tot i la proximitat de la riera de Talamanca, la sínia té un pou interior d'on s'agafava l'aigua per a regar els horts dels voltants, perimetralment tancats per murs de pedra seca.
