## Sínia de can Valls

Talamanca

**Número de fitxa** 08277-43  
**Àmbit:** Patrimoni immoble  
**Tipologia** Element arquitectònic  
**Estil / època:** Contemporani  
**Segle** XIX  
**Estat de conservació** Bo  
**Protecció** Inexistent  
**Accés** Fàcil  
**Ús actual:** Sense ús  
**Titularitat** Privada  
**Titular:** Ref. cad.: 006A00023  
**Autoria de la fitxa** Quim Serdà Manau  
**Data de registre de la fitxa:** dc., 06/06/2007 - 02:00

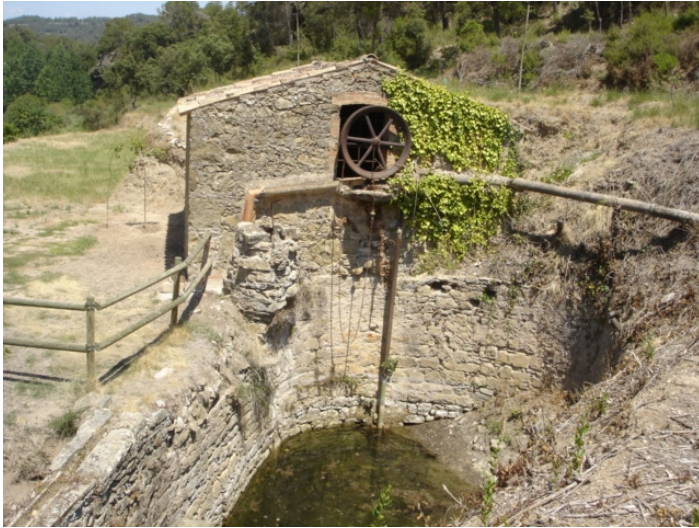
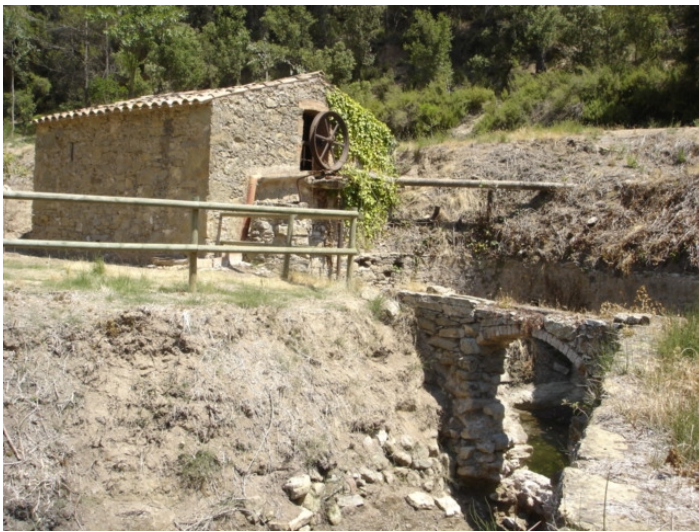
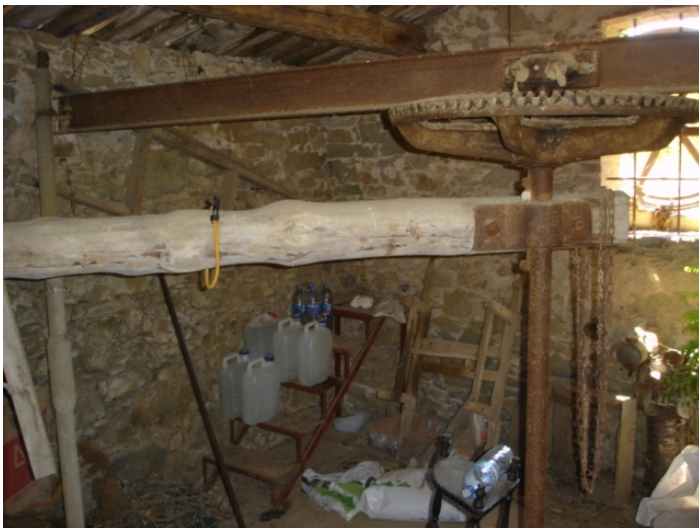
Construcció molt senzilla de planta rectangular i coberta a dues aigües amb teula àrab. El parament és de pedruscall amb blocs de pedra més treballats a les cantonades. L'entrada és a Nord, té dues petites obertures

a ponent i una altra a migdia. Conserva tot l'aparell mecànic, amb les dues rodes i els respectius eixos. El més interessant de la construcció és a l'exterior, on trobem un complex sistema de canals amb aqüeducte d'una volta inclòs i dos dipòsits, connectats entre ells mitjançant una petita obertura amb arc rebaixat de maons en plec de llibre. L'aigua s'obtenia d'una surgència natural i s'elevava fins a un safareig connectat amb el sistema de canals que, per gravetat, la repartia pels horts del marge de la riera. La palanca de ferro, situada prop de la roda exterior, permetia escollir un dels diversos sistemes de canals existents per tal d'escollir l'hort que es volia regar.
