## Forn de pega al torrent de Ramonet

Talamanca

**Número de fitxa** 08277-161  
**Àmbit:** Patrimoni immoble  
**Tipologia** Element arquitectònic  
**Estil / època:** Contemporani  
**Segle** XIX-XX  
**Estat de conservació** Regular  
**Notes de conservació:** L'estructura ha perdut alguns carreus de la part superior, i hi ha crescut una figuera a l'interior.  
**Protecció** Inexistent  
**Accés** Difícil  
**Ús actual:** Sense ús  
**Titularitat** Privada  
**Titular:** Ref. cad.: 013A00015  
**Fitxes associades:**  
[Mas ca l'Artesà](#)  
**Autoria de la fitxa** Quim Serdà Manau  
**Data de registre de la fitxa:** dc., 05/09/2007 - 02:00

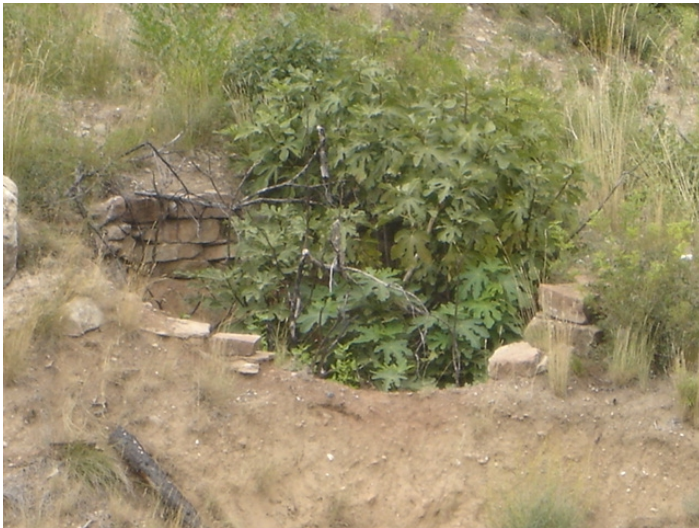
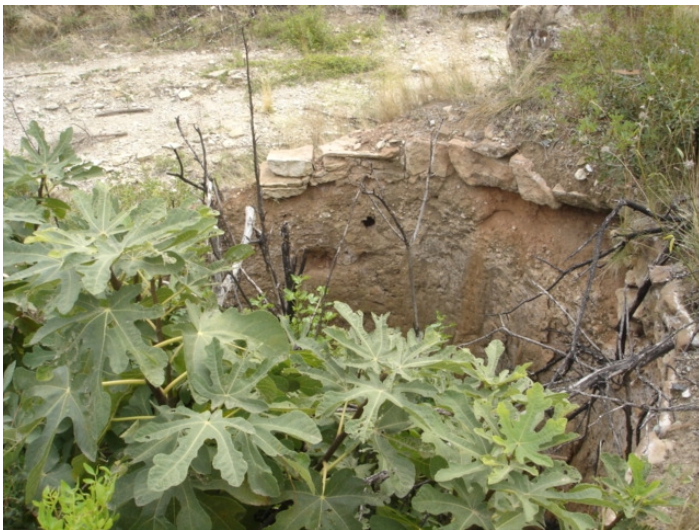
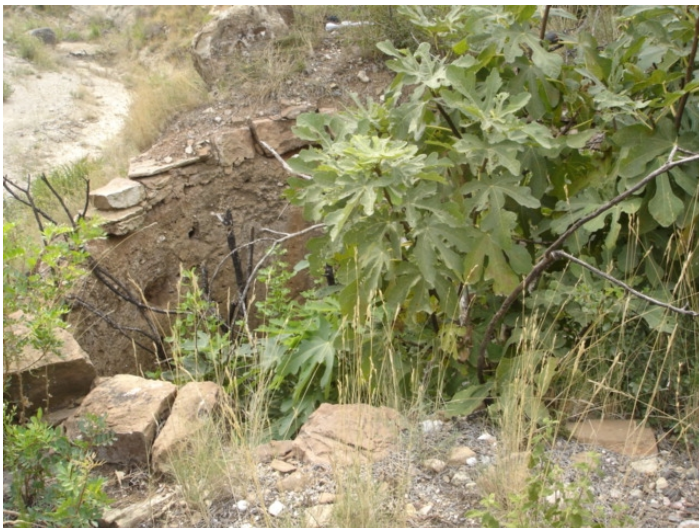
Forn del que sols se'n ha localitzat el pou. Aquest, de planta circular, té un diàmetre de 310 cm per una alçada interior de 270 cm. Està excavat al terreny natural, de composició argilosa, aprofitant el vessant de la muntanya. Per damunt, a tot el perímetre, hi ha unes filades de carreus que encara avui, es conserven parcialment. Al parament interior del pou hi trobem la típica crosta, resultat de la cuita de l'argila durant els diferents processos de cocció. Malgrat conservar clarament l'estructura, té l'interior força malmès, doncs hi ha crescut una figuera i alguns dels carreus de les filades del capdamunt, han caigut. No s'ha localitzat cap altre dels espais que deurien conformar el conjunt de la peguera, com és el cas de l'olla, el lloc on el quitrà resultant de la primera crema era sotmès a una segona combustió obtenint-se així la pega definitiva.
