## Tines de ca n'Escaiola (grup 2)

Talamanca

| <b>Número de fitxa</b> | 08277-207 |

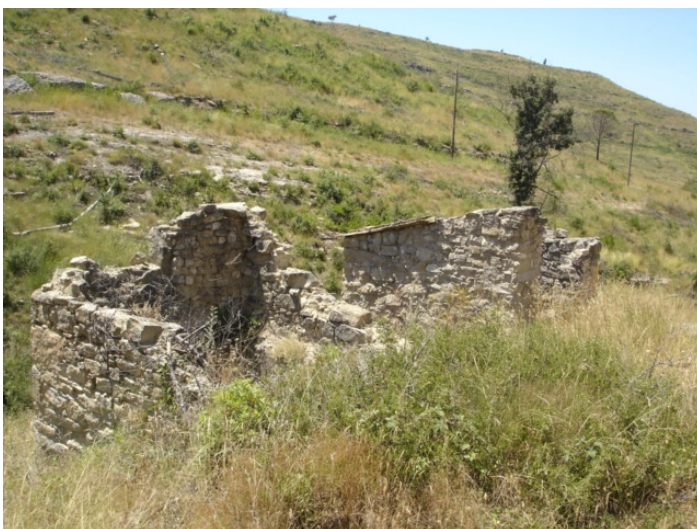
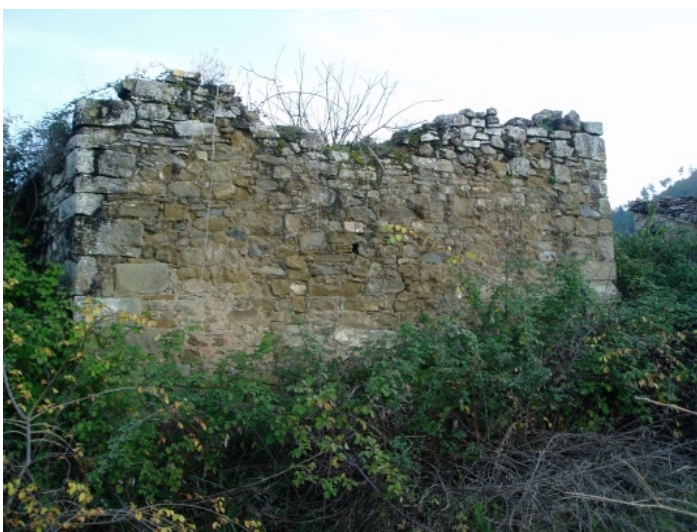
| <b>Notes de conservació:</b> | Les tines han perdut completament la coberta i part del parament. La runa s'acumula a l'interior. |

A ca n'Escaiola hi ha dos grups de tines, un al costat del camí i altre proper a la casa, amb un total de quatre tines i una barraca. El segon grup se situa al nord, a prop de la casa i és constituït per dues tines. Ambdues tenen el dipòsit quadrat i formen un sol cos rectangular de 5,50 m per 3,15 m. La part inferior de la construcció és construïda amb pedra amorturada, i s'ha perdut la part superior dels murs i la totalitat de la coberta. No es pot determinar si l'accés era únic per a les dues tines o bé independent; sí podem dir, però, que molt probablement estava situat al parament sud-est. L'interior dels dipòsits és revestit amb peces ceràmiques envernissades, tot i que estan deteriorades i algunes filades han caigut. Els dipòsits són plens de runa i vegetació. Els brocs es localitzen al parament nord-oest i la pedra que els conforma sobresurt del mur. L'estat de conservació en el qual es troben és força deteriorat. AAVV (2005:212-213)
