## Molí de l'Horta

Torrelles de Foix

**Número de fitxa** 08288 - 24  
**Àmbit:** Patrimoni immoble  
**Tipologia** Edifici  
**Estil / època:** Medieval Gòtic Modern Contemporani  
**Segle** XIII-XIX  
**Estat de conservació** Dolent  
**Notes de conservació:** La malesa actualment impedeix el pas cap al molí. Les fotos corresponen doncs a l'habitatge annex. Una desbrossada permetria valorar l'estat dels murs que queden dempeus. Les fotografies conservades dels anys 1978-1980, on s'observen encara les construccions dempeus, permeten determinar que dençà d'aleshores, l'edifici ha perdut completament el pis corresponent a les golfes.

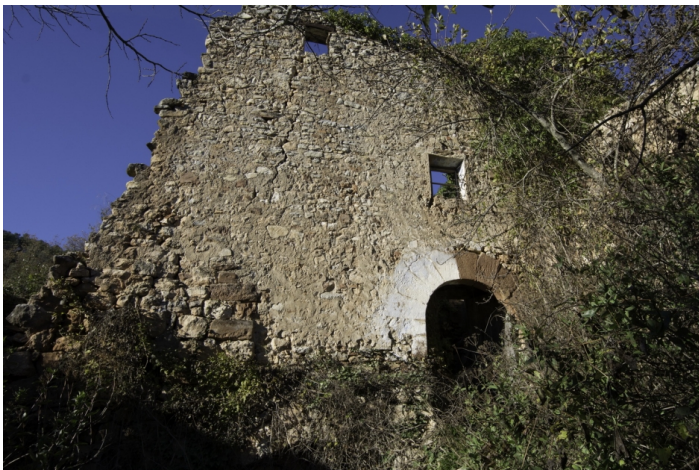
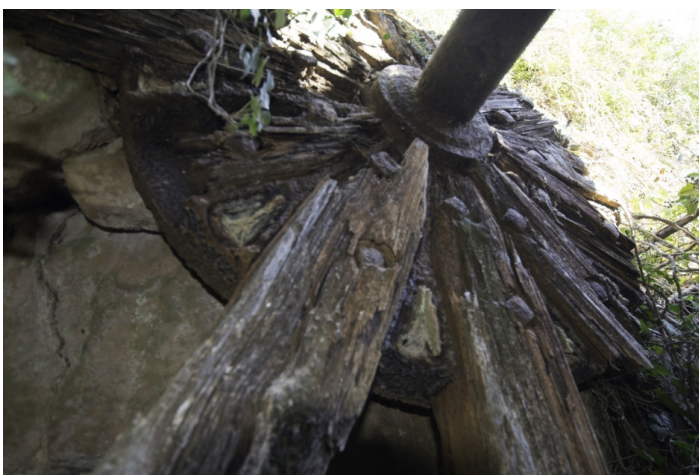
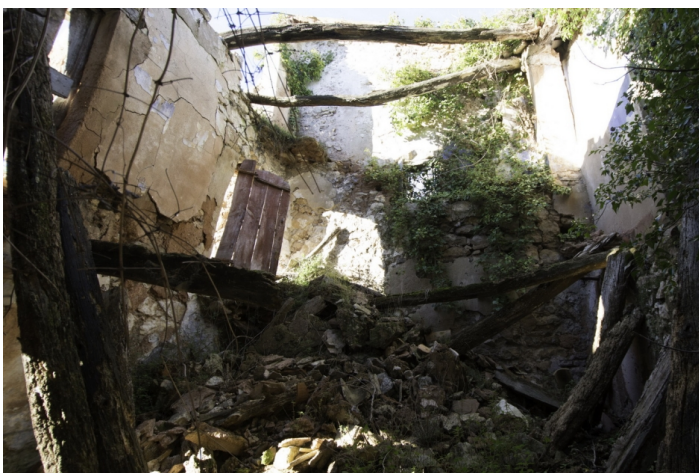
Pel que fa a l'habitatge, al nord-est del molí, encara en ús a principis del segle passat, avui es troba en el mateix estat d'enderroc que el molí, sense teulada i amb l'interior col·lapsat. D'acord amb fotografies de mitjan segle passat, l'edifici encara conservava llavors la teulada, avui completament enderrocada i d'acord amb els veïns de la zona, fa uns 10 anys la sala de moldre encara es trobava en bon estat. Tanmateix, avui, el conjunt es troba envoltat de bardisses i gairebé no s'hi pot accedir, i la sala de moldre presenta un enderroc incipient.
