## Capella de la Mare de Déu de Núria

Vallcebre

**Número de fitxa** 08293 - 14  
**Àmbit:** Patrimoni immoble  
**Tipologia** Edifici  
**Estil / època:** Contemporani Popular  
**Segle** XVIII  
**Estat de conservació** Bo  
**Protecció** Inexistent  
**Número inventari** IPA 3713  
**Generalitat i altres inventaris**  
**Accés** Fàcil  
**Ús actual:** Religios  
**Titularitat** Privada  
**Titular:** 08293A007003910000AE  
**Autoria de la fitxa** Anna Junyent Traserra  
**Data de registre de la fitxa:** dv., 10/04/2009 - 02:00

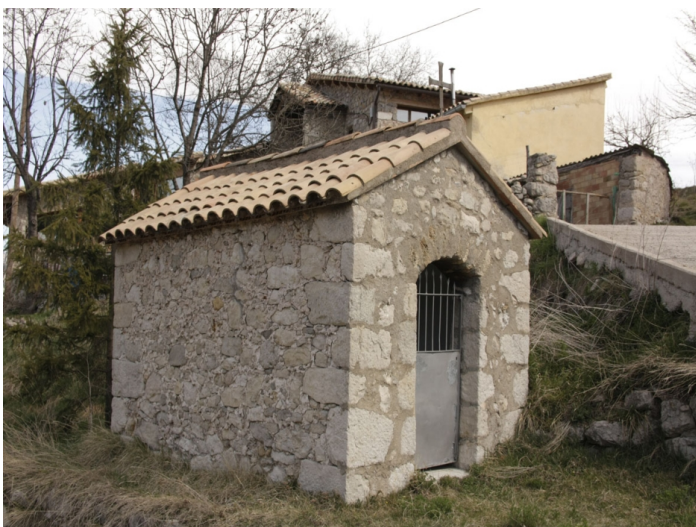
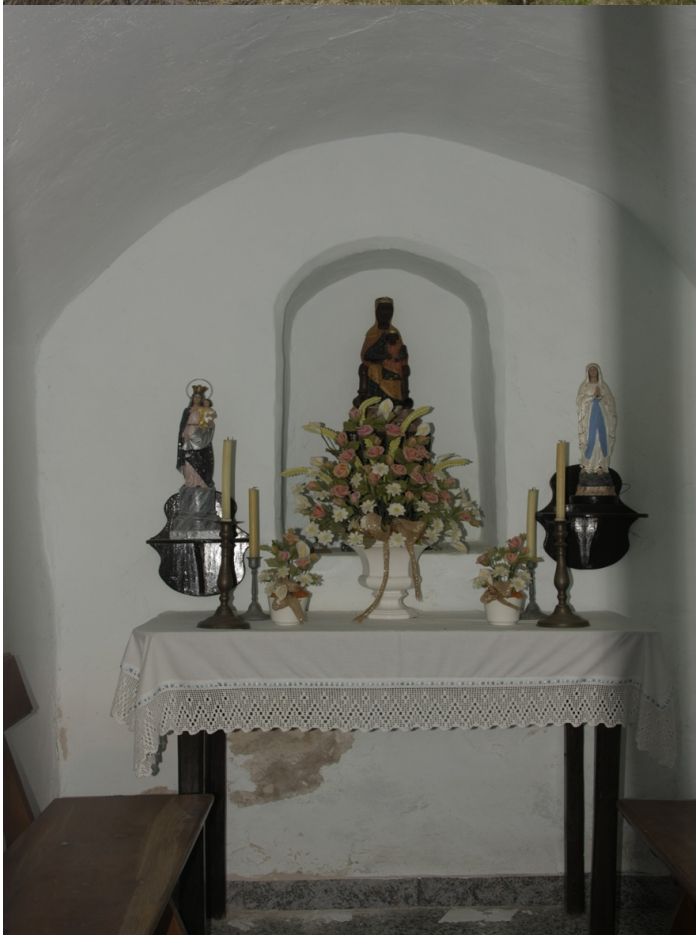
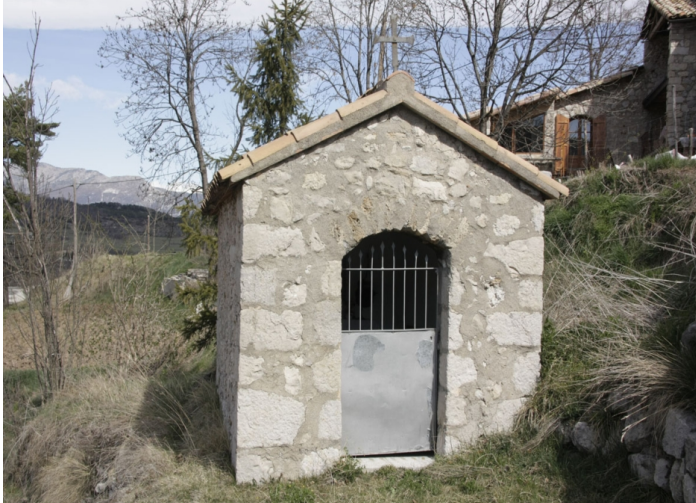
Es tracta d'una petita capella de coberta amb volta de canó i una teulada a doble vessant, d'una sola nau amb presbiteri quadrat. Hi ha una porta, oberta a migdia, amb arc de mig punt rebaixat, fet amb pedra col·locada a la manera d'un plec de llibre. És un senzill oratori que té l'interior totalment arrebossat i una porta oberta amb reixa. A la teulada, i sobre la porta, hi ha una creu de ferro.
