Casa del castell de Roset

Vilada

Número de fitxa 08299 - 72
Àmbit: Patrimoni immoble
Tipologia Edifici
Estil / època: Modern Popular
Segle XVIII
Estat de conservació Dolent
Notes de conservació: La casa i la pallissa se'ls ha enfonsat la coberta, i alguna paret enderrocada.
Protecció Inexistent
Accés Díficil
Ús actual: Sense ús
Titularitat Privada
Titular: 08300A001000060000SM
Fitxes associades:
[Castell de Roset](#)
Autoria de la fitxa Martí Picas. INSITU SL
Data de registre de la fitxa: dl., 03/12/2018 - 01:00

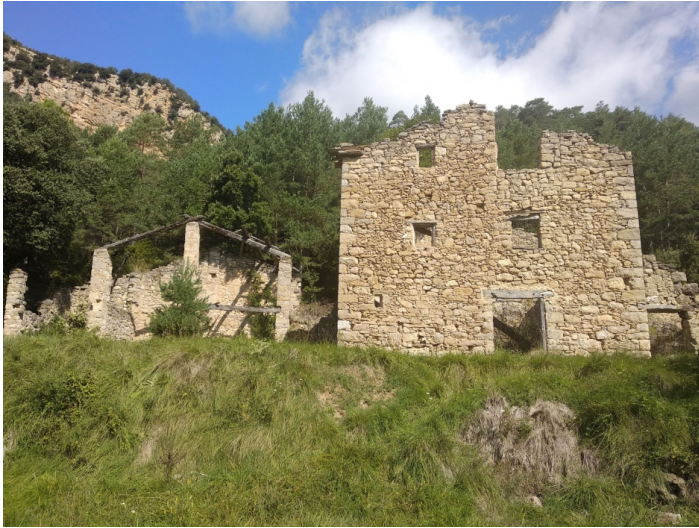
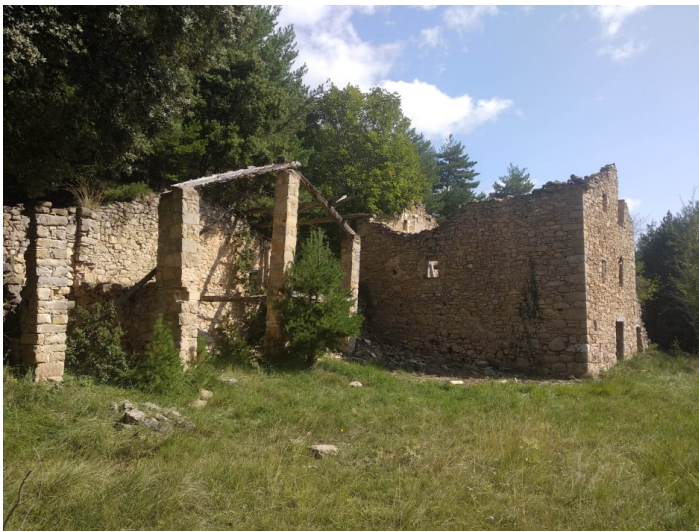
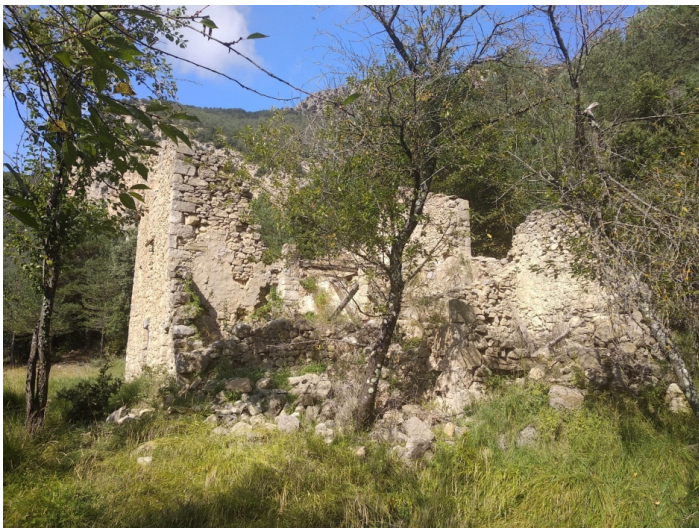
La masia està emplaçada en uns amples planells al peu de les roques on està situat el castell de Roset. Orientada al sud. Actualment, la masia està ensorrada, tot i que hi ha diferents restes de murs conservats a diferents alçades; les restes estan molt cobertes pel mateix enderroc de l'estructura així com per la vegetació. L'estructura de la casa mostra murs de pedra irregular i algunes cantoneres desbastades. L'edifici era de planta baixa, pis i golfes. A la façana sud destaca la porta d'entrada, centrada a l'eix del carener, amb llinda de fusta plana i un petit finestró fet gairebé a tall d'espitllera per la seva estretor. Al pis, dues finestres quadrades iguals amb llinda de fusta. A les golfes trobem una finestra amb llinda de fusta com les anteriors, i una obertura més gran, que podríem relacionar amb algun tipus d'eixida o assecador. La façana de llevant està completament enfonsada i possiblement hi havia una ampliació annexa que arribava a l'alçada del pis. La façana de ponent disposa només d'una petita finestra a tot el pany de paret. Finalment la façana nord, està parcialment excavada al terreny natural. La coberta era de teula àrab a doble vessant amb el carener orientat de nord a sud.

Menció a part cal fer de la pallissa. Malgrat que s'ha enfonsat de la coberta mostra encara ara les seves bones dimensions. De planta rectangular i disposada en 8 calaixos oberts (4 inferiors i 4 superiors) la coberta era a doble vessant amb el carener també orientat de nord a sud. Les parets laterals són sense obertures, fetes amb aparell de pedra irregular. A la part frontal de la pallissa hi ha l'era, la qual no s'ha observat enrajolada. L'era i l'entrada de la casa, està regularitzat per una feixa empedrada.
