## Espinagalls

Vilada

**Número de fitxa** 08299 - 76  
**Àmbit:** Patrimoni immoble  
**Tipologia** Edifici  
**Estil / època:** Modern Popular  
**Segle** XVIII  
**Estat de conservació** Dolent  
**Notes de conservació:** Completament enrunada per l'interior, les parets aguanten en gairebé tota l'estructura. Segons es pot observar en algunes fotografies dels anys 80, la desaparició de les teules de la casa hauria accelerat i precipitat l'esfondrament. L'era es manté enrajolada.

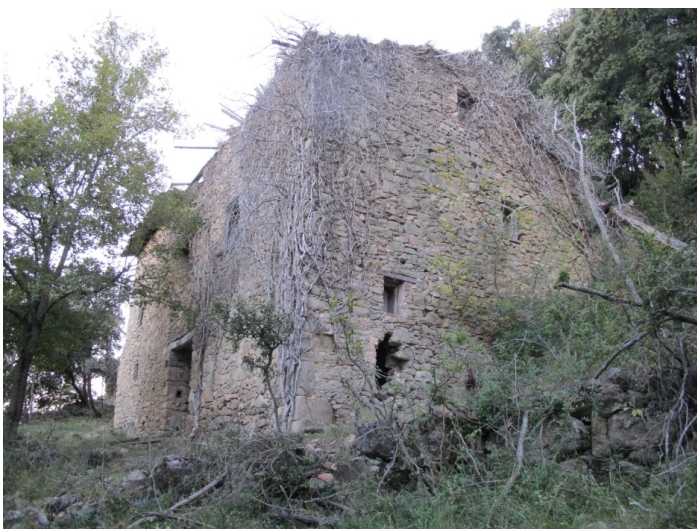
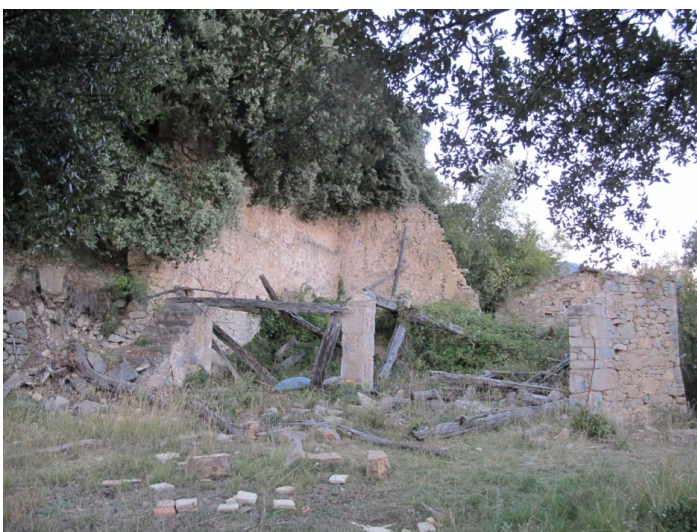
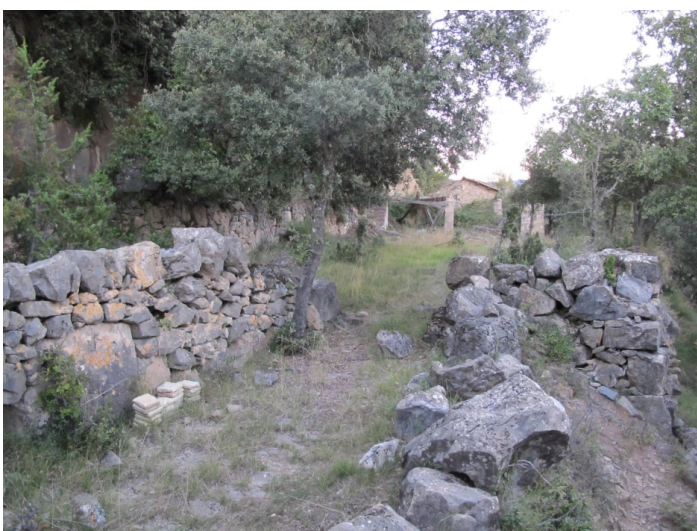
La masia d'Espinagalls es tracta d'una casa de grans dimensions, construïda en diferents fases tal com es pot llegir observant els paraments de la façana. Actualment està completament ensorrada interiorment i amenaça ruïna les parets, perquè són d'una gran alçada. La masia està situada a l'extrem de l'esplanada coneguda del camp gran d'Espinagalls on una cresta de roca separa els camps de l'inici del vessant descendent als plans de Roset. Es tracta d'un entorn de feixes allargades amb un esgraonat bastant vertical. La casa està ubicada al primer replà i la façana nord està completament recolzada a la roca. La masia està conformada per l'edifici de la casa junt amb diversos annexos com la pallissa, corts, estables, era, entre altres. Edifici de planta rectangular amb diferents ampliacions i annexos adossats (est-oest). El perímetre de l'era està enrajolat i tancat per un potent mur ciclopi de pedra seca. L'alçat és de planta baixa, pis, golfes i un darrer nivell irregular que podríem denominar sotateulada. Les diferents estructures que conformen la casa, que han estat bastides en diferents fases constructives, mostren desnivells que es resolen a partir d'escales interiors. La façana principal la trobem orientada al sud perquè és l'orientació pròpia de les feixes del terreny. L'element principal de la façana nord és una cisterna d'aigua tapada ubicada a nivell del 2n pis a causa del desnivell del terreny. Aparentment, el bloc original de la casa correspondria a la cantonada de llevant a la que progressivament s'incorporarien ampliacions a ponent. L'estructura rectangular de l'edifici disposa d'un camí empedrat a la part frontal que connectaria la porta principal amb l'era, i a les feixes inferiors. Sembla que també hi havia, per bé que ara està ensorrat, un petit cobert entre l'enllosat i l'espadat del marge. El conjunt dels murs mostren diferències evidents a l'aparell segons la fase constructiva, tot i que les cantoneres sempre són grans blocs desbastats i força escairats. Pel que fa a les obertures, cal destacar l'antiga porta d'accés, situada a la façana sud. Tot i que no gaudeix d'una llinda treballada (biga recta de fusta), la porta era doble i disposava d'una biga de 2 metres encofrada amb taulons que s'amagava dins el mur per bloquejar la porta. A la façana de llevant hi podem observar encara 3 finestres, una per planta. A la façana sud, 4 finestres d'iguals característiques, 1 a la planta baixa i primera, i dues a les golfes. També hi hauria una obertura més gran, que hauria pogut tenir una barana d'ampit sobre la porta principal, però que s'ha perdut. Adossat a ponent del cos principal hi hauria una ampliació amb les mateixes característiques arquitectòniques i de materials constructius que està pràcticament enfonsada. Seguidament, trobem els límits de la gran pallissa d'Espinagalls. Ubicada un nivell per sobre de l'habitatge, pel desnivell del terreny, la paret s'eleva fins al nivell de golfes de la casa, al qual encara s'hi afegia un pilar cantoner que arribava a l'alçat superior de la pallissa, ja sense paret. L'accés a la pallissa, orientada a ponent, s'efectua frontalment des de l'era. Està distribuïda amb dos nivells i separat amb calaixos per pilars, cavalls i bigues interiors. Al segon nivell s'hi accedia per una escala exterior de pedra. L'alçada era molt considerable, i es recolza pel costat nord, gairebé completament a la paret del terreny. Actualment està completament ensorrada interiorment. A la façana sud, a la planta baixa s'observen alguns petits finestrons sense cap característica especial.
