## Habitatge del Carrer Santa Maria, 1

Vilanova de Sau

**Número de fitxa** 08303 - 190  
**Àmbit:** Patrimoni immoble  
**Tipologia** Edifici  
**Estil / època:** Modern Popular  
**Segle** XVIII  
**Any** 1789  
**Estat de conservació** Bo  
**Protecció** Inexistent  
**Accés** Fàcil  
**Ús actual:** Residencial  
**Titularitat** Privada  
**Titular:** 9043709DG4494S0001FR  
**Autoria de la fitxa** Joan Casas Blasi  
**Data de registre de la fitxa:** dt., 01/06/2010 - 02:00

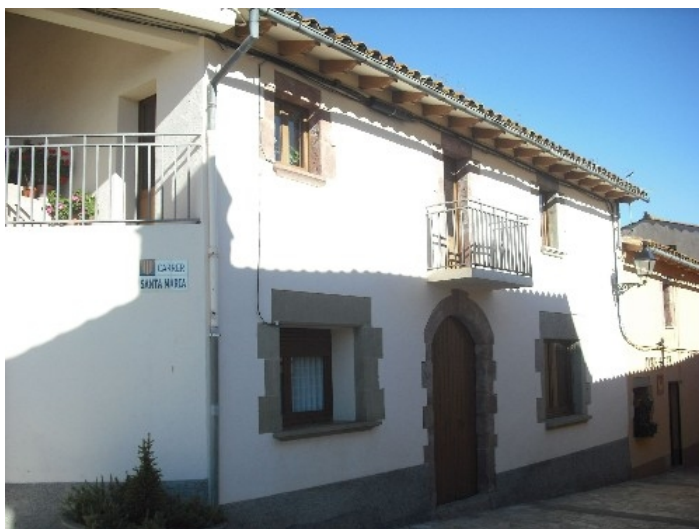
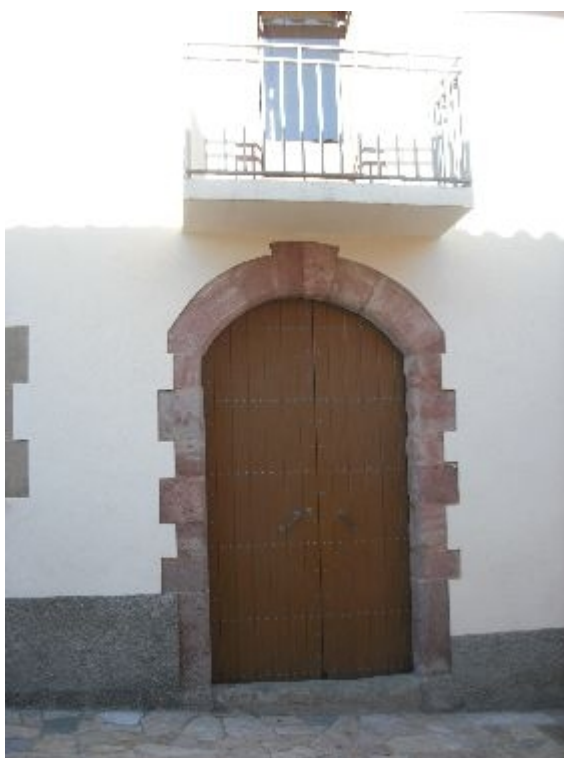
És una casa de planta baixa i un primer pis, que fa cantonera. Amb la coberta a doble vessant i el carener paral·lel a la façana.

A la planta baixa s'hi troba l'accés principal centrat i amb un arc de migpunt adovellat. La clau o dovella central és de majors dimensions que la resta i sobresurt per la part de dalt. El marxapeu és de pedra i es troba força gastat per l'ús que se'n fa.

A banda i banda de la porta hi ha dues finestres emmarcades en pedra. A la llinda de la finestra apareix la inscripció amb la data de 1789.

Al pis superior hi ha dues finestres a cada un dels extrems, amb les llindes de pedra de color vermellós i un balcó centrat just sobre la porta principal. La barana és de ferro.
