## Cooperativa de Bellver

Vilobí del Penedès

**Número de fitxa** 08304 - 19  
**Àmbit:** Patrimoni immoble  
**Tipologia** Edifici  
**Estil / època:** Contemporani  
**Segle** s.XX  
**Any** 1927  
**Estat de conservació** Bo  
**Protecció** Inexistent  
**Número inventari** Servei del Patrimoni Arquitectònic. IPA. Fitxa de conjunt. Element n°5063  
**Generalitat i altres inventaris**  
**Accés** Fàcil  
**Ús actual:** Social  
**Titularitat** Privada  
**Titular:** Unió de Veïns del Barri de Bellver(08735 Vilobí del Penedés)  
**Autoria de la fitxa** Raquel Valdenebro Manrique  
**Data de registre de la fitxa:** dj., 29/01/2004 - 01:00

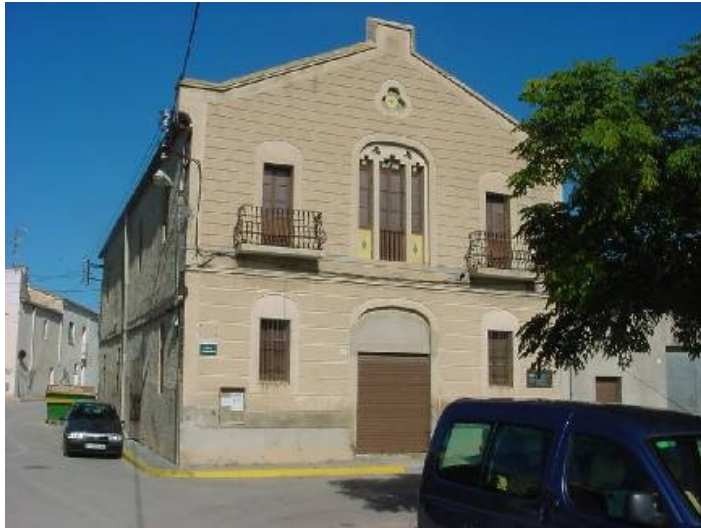
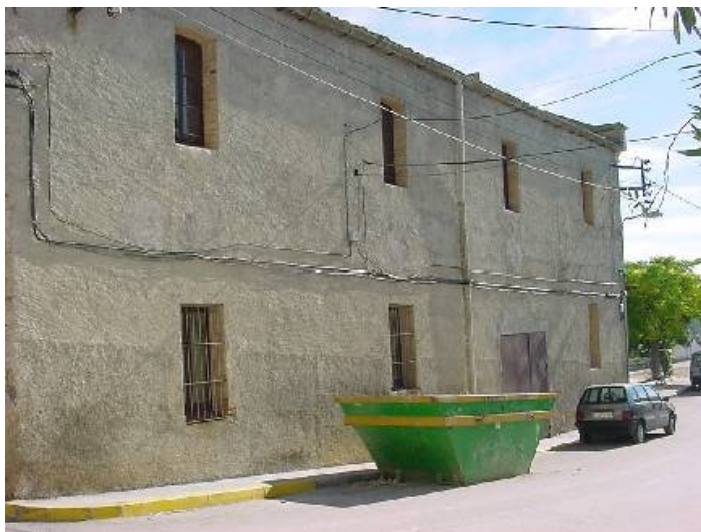
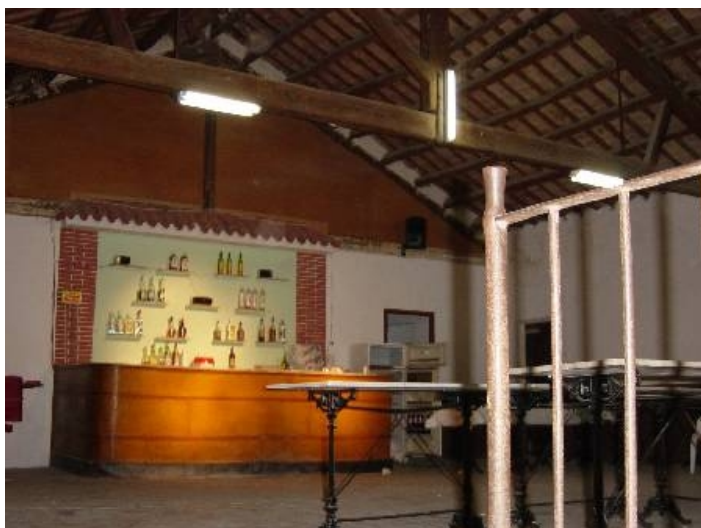
Edifici de planta rectangular cobert a dues aigües amb el carener perpendicular a la façana. La construcció es fa en parament irregular arrebossat exteriorment en ciment, i reforçades les obertures (portes i finestres) amb maó. Consta de Planta Baixa i Primer pis. La façana principal es troba orientada a l'Est i és on es concentra la decoració de l'edifici. Aquesta façana es prolonga lleugerament en alçada per sobre de la teulada a modus de frontó, i es corona a la part central amb un petit cos quadrangular. Es tracta d'una façana on l'arrebossat de ciment exterior ha estat decorat mitjançant incisions horitzontals paral·leles i continuades a la planta baixa i horitzontals i verticals al primer pis imitant grans carreus rectangulars. Manté una organització simètrica de l'espai, trobant-se la porta principal al mig de l'espai de la planta baixa i amb dues finestres laterals (una per banda- emmarcant la porta. La porta principal s'obre amb un arc rebaixat, i reomplerta la part superior) tarja- amb ciment. Les finestres laterals són rectangulars i s'emmarquen en un espai encimentat que destaca sota l'arrebossat principal de la façana, i que es remata a la part superior amb un arc molt rebaixat, similar al de la porta. Ambdues finestres es troben protegides exteriorment per una reixa. De manera similar es disposen les obertures al primer pis, obrint-se un gran finestral al mig de la façana del primer pis, que resulta una còpia del portal d'entrada. Aquest finestral té com a decoració una estructura esglaonada feta en ciment aprofitant l'intradós de l'arcada, foradada amb dos rosetons trifolis sota els quals sorgeixen dues columnetes de separació interiors. Darrera aquesta estructura es disposa una finestra balconera. Als dos laterals de la part inferior del finestral s'ha col·locat un mosaic de color groc disposat en trencadís, amb un rombe de color verd al centre. Les dues finestres laterals del primer pis són balconeres i s'exterioritzen en dos balcons fets amb ferro forjat. A l'igual que les finestres de la planta baixa s'han emmarcat en un espai arrebossat en ciment que es destaca de la façana principal, i que es remata a la part superior en un arc molt rebaixat. Sobre el finestral del mig es disposa un petit rosetó trilobulat emmarcat en ciment. La disposició d'aquest rosetó no es correspon amb unes golfes interiors, sinó que forma part de la il·luminació del primer pis.

La façana Sud disposa de diverses obertures molt simples, algunes d'elles tapiades. La façana Oest es troba sense arrebossar i amb diverses finestres tapiades. Destaca l'existència d'una portella auxiliar. Portella i finestres es troben reforçades a la part superior amb fileres de maons disposats creant un arc molt rebaixat. La façana Nord no és exempta, sinó que es troba adossada a tota la filera de cases del carrer Cooperativa. Interiorment la subdivisió més gran és la que es fa entre la planta baixa i el primer pis, ja que els espais interiors són molt simples i unitaris. La planta baixa és formada per un gran espai sense separacions que ocupa pràcticament tota la planta. Trenca aquest gran espai l'existència d'un gran escenari que ocupa tota l'amplada de l'edifici aixecat sobre un graó d'un metre i mig d'alçada. El terra de la sala és cobert amb paviment hidràulic decorat amb motius vegetals i florals de color marronós i verd, creant entre diverses rajoles un conjunt decoratiu. El sostre és fet amb bigues de fusta. L'espai compta amb una subdivisió creada per un tabic que s'exten internament al llarg de la paret Nord de l'edifici, on es troben els sanitaris i algunes petites sales de reunions. A l'extrem Nord de la paret Est, es conserva un petit altell d'obra adossat a la paret, que servia per col·locar les antigues màquines de projeccions.

S'accedeix al segon pis a través d'una escala de dos trams a escaire ubicada a la cantonada S-E de l'edifici.

El primer pis compta amb un espai únic, totalment unificat directament sota la teulada. Aquesta última és feta amb una encavallada de fusta, reforçada últimament amb algunes bigues de ferro. El terra és fet amb rajola cuita disposada a la mescla. Aquest espai estava dedicat a cafeteria i bar, conservant com a
