## Sínia del Ferrer

Vilobí del Penedès

**Número de fitxa** 08304 - 102  
**Àmbit:** Patrimoni immoble  
**Tipologia** Element arquitectònic  
**Estil / època:** Contemporani  
**Segle** s.XX  
**Estat de conservació** Dolent  
**Notes de conservació:** Parts desaparegudes  
**Protecció** Inexistent  
**Accés** Fàcil  
**Ús actual:** Sense ús  
**Titularitat** Privada  
**Titular:** Ref. cad.: 014A00011  
**Fitxes associades:**  
[Sínia del Sardiner](#)  
**Autoria de la fitxa** Raquel valdenebro Manrique  
**Data de registre de la fitxa:** ds., 31/01/2004 - 01:00

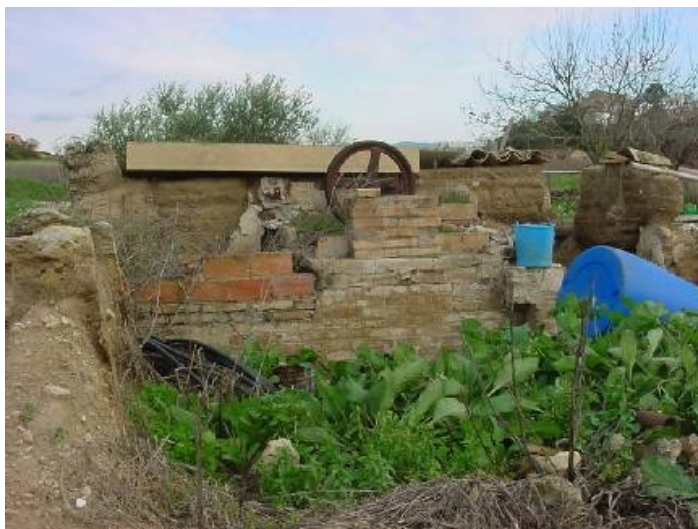
Antiga sinya de rosari ubicada a cerç del nucli de Vilobí, al marge esquerre del camí de Vilobí al torrent dels Llacs. Es tracta d'una estructura formada per un pou d'uns 160 cm de diàmetre, que s'enfonsa verticalment al terra, i que connecta directament amb la mina d'aigua i es troba revestit amb rajoles. A la superfície, la boca del pou es protegeix amb una estructura rectangular feta amb maons de 155 cm d'amplada x 155 cm de llargada x 77 cm d'alçada. A ambdós costats d'adossen dos braços rectangulars que s'adossen a la base de 60 cm d'ample x 30 de llarg x 133 d'alçada, sobre els quals s'assentaven els eixos metàl·lics ara desapareguts. Cap als anys 1915-1920, les necessitats d'aigua van anar creixent degut a l'extensió del regadiu, i això va provocar la construcció de sínies al costat dels pous. La sinya era semblant a un pou, amb el seu túnel i boca, i es connectava directament amb la mina, la qual cosa l'omplia d'aigua. L'aigua de la sinya s'extreia mitjançant un procediment mecànic, que consistia en dos eixos lligats, un vertical i un altre horitzontal, que movien una roda entorn a la qual es col·locava una cadena que anava justa dintre d'un tub. L'aigua es dipositava directament a l'estructura quadrangular que servia de bassa. Als eixos es lliga una biga de fusta de gran llargada, a l'extrem de la qual penja un tros de cuir. Aquest aparell servia per lligar un animal que donava voltes i feia girar els eixos, la roda i la cadena per extreure l'aigua. Malgrat que les sínies més antigues acostumaven a ser de catúfols, les construïdes com aquesta -vora l'any 1920- ja no eren de catúfols, sinó de rosari. Així l'aigua era pouada per una cadena que anava justa dintre d'un tub. Aquest tub, de tant en tant, s'estrenyia per tal de permetre la recollida de l'aigua. D'igual forma que amb els catúfols, l'aigua de la sinya anava a parar mitjançant una canalització a la bassa, on s'acumulava.
