## Molí Nou

Argençola

**Número de fitxa** 08008 - 25  
**Àmbit:** Patrimoni immoble  
**Tipologia** Element arquitectònic  
**Estil / època:** Modern Popular  
**Segle** XVIII  
**Estat de conservació** Dolent  
**Notes de conservació:** Les parets de la bassa estan bastant degradades. La vegetació ha envaït totes les estructures.  
**Protecció** Inexistent  
**Número inventari** IPA: 26411  
**Generalitat i altres inventaris**  
**Accés** Difícil  
**Ús actual:** Sense ús  
**Titularitat** Privada  
**Titular:** 08008A00900005300000IJ  
**Autoria de la fitxa** Jordi Seró i Ferrer. IN SITU S.C.P.  
**Data de registre de la fitxa:** dl., 14/03/2011 - 01:00

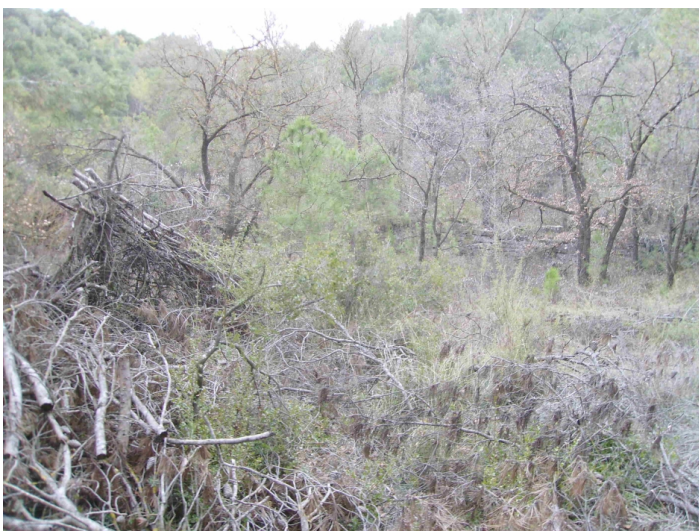
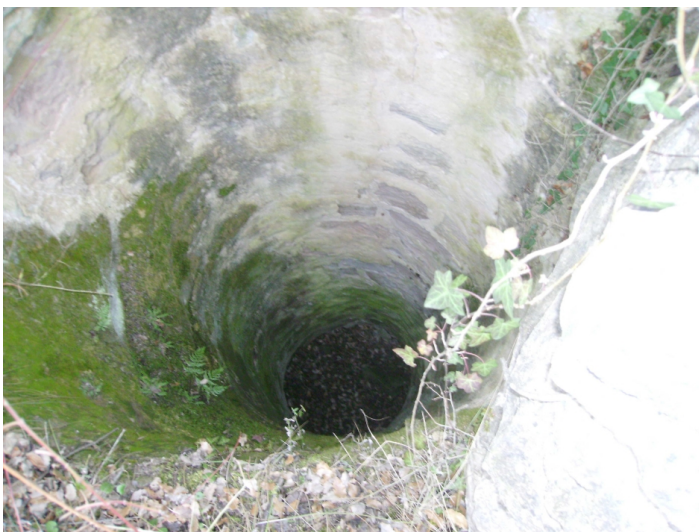
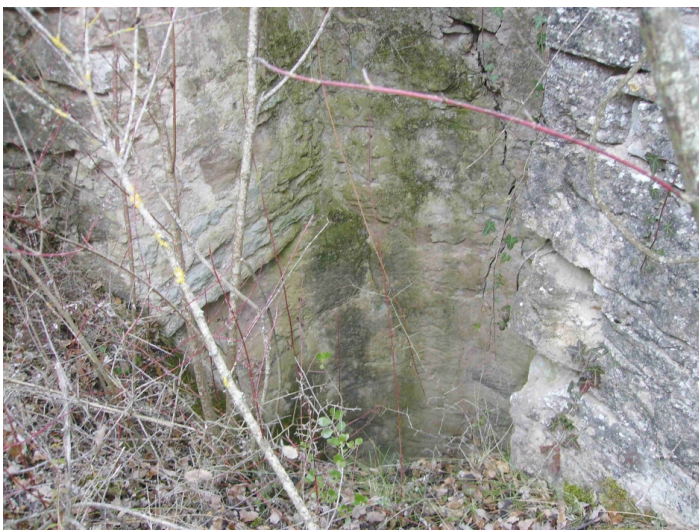
Poc queda del que havia estat un molí. La bassa resta avui plena de vegetació i arbrat. Es conserva tot i que en molt mal estat, els murs d'aquesta bassa. Al sud d'aquest espai hi trobem el cacau circular que baixa uns 6 metres.

La resta de parts que integren el molí no es poden observar degut a que no es pot accedir a la part inferior del cacau. L'espai de la bassa no es reconeix, i es pot arribar a pensar que es tracta d'un tancat.
