## Cal Torrents

Argençola

| <b>Número de fitxa</b> | 08008 - 102 |

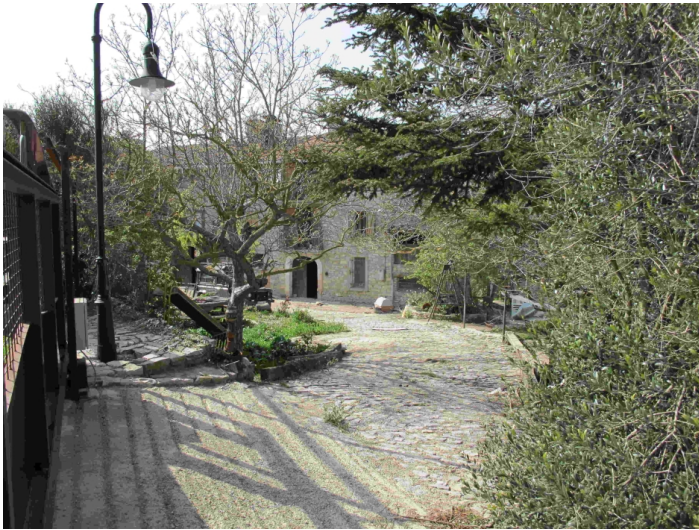
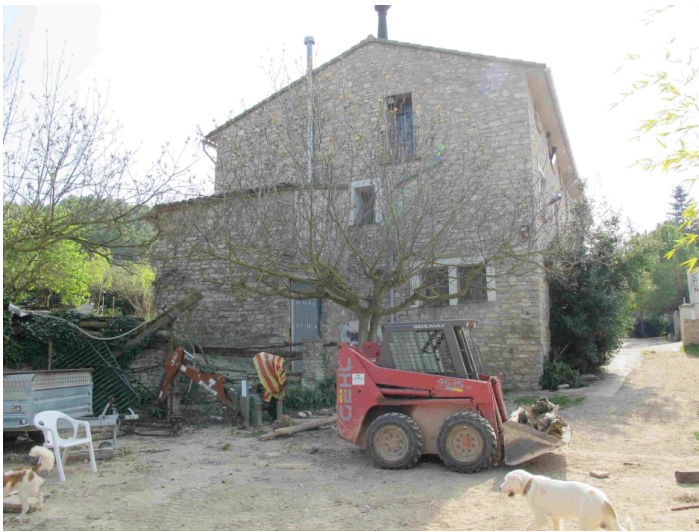
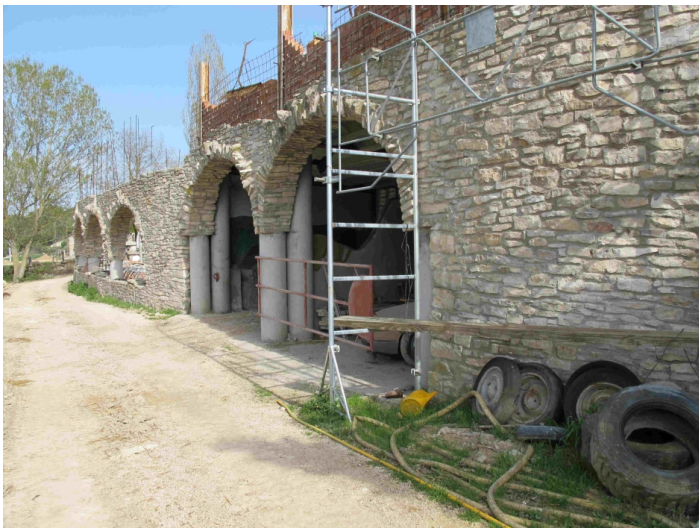
Cal Torrents està situat a l'oest de Rocamora, i representa una gran estructura rectangular formada per l'habitatge i antigues estances destinades a l'activitat de la casa. A dia d'avui la seva funció solsament és d'habitatge. Hi ha diferents edificacions que s'estan alçant amb un bon criteri arquitectònic. El recinte d'accés es troba tancat per baranes i una entrada. Hi ha diferents espais on hi ha bestiar eqüestre.

És diferència el cos que havia estat l'habitatge original, i que consta de planta de baixa i dues plantes de pis. Les façanes són a pedra vista, formades per petits carreus irregulars disposats horitzontalment. La coberta és a dues vessants (nord-sud) amb teula àrab. S'ingressa a l'edifici per la façana nord, amb una entrada amb arc carpanell. A la resta de plantes hi ha finestres senzilles, i un balcó central per planta. A la resta de façanes només destacar-hi diverses finestres de la mateixa tipologia.

L'edifici adossat forma part de l'habitatge, utilitzant-se les plantes de pis per a tal finalitat, i la planta baixa com a magatzem. Originalment a la planta baixa hi havia les quadres, on encara es conserva algun element que ens ho recorda. D'estructura molt similar a l'edifici principal, presenta la mateixa i distribució de plantes, tècnica constructiva i vessants de la coberta. Té diferents elements interessants en les façanes, destacant els grans arcs rebaixats de pedres irregulars a les plantes de pis de totes les façanes, així com l'entrada a la planta baixa també amb arc rebaixat. A la façana sud, hi trobem un pont llevadís que comunica amb el camí a un nivell superior de la casa.

Cal destacar diferents construccions que s'estan edificant amb l'aplicació de línies corbes a les façanes, i la utilització de voltes de canó i grans arcs rebaixats. Entre aquestes hi podem trobar una petita torre circular, que recorda a les torres de guaita típiques de l'Anoia.
