Volta de cal Vicentó

Collbató

Número de fitxa: 08069 - 96
Àmbit: Patrimoni immoble
Tipologia: Obra civil
Estil / època: Contemporani Popular
Segle: XIX
Any: XIX
Estat de conservació: Bo
Protecció: Legal
Observacions protecció: PGOU 21/12/1984 (nucli històric)
Accés: Fàcil
Ús actual: Social
Titularitat: Privada
Titular: 2529104DG0022N0001RR
Fitxes associades:
[Cal Vicentó](#)
Autoria de la fitxa: Assumpta Muset Pons
Data de registre de la fitxa: dj., 24/02/2011 - 01:00

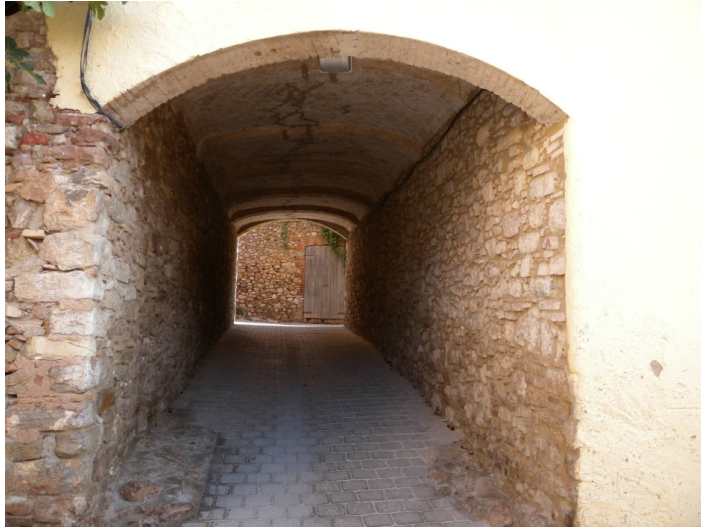
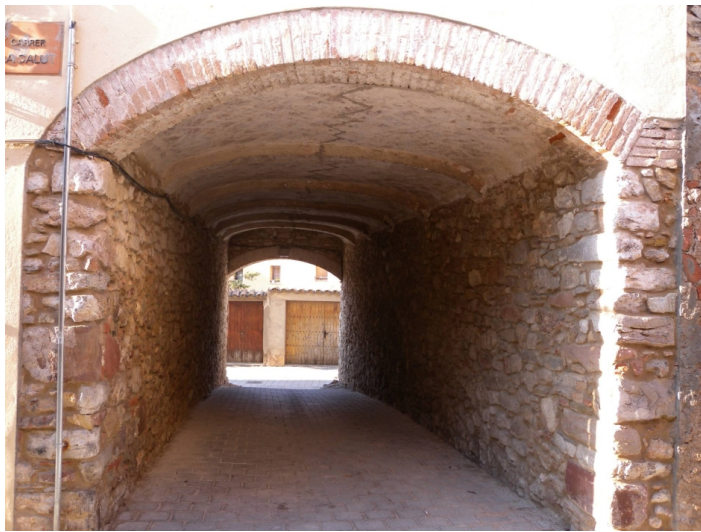
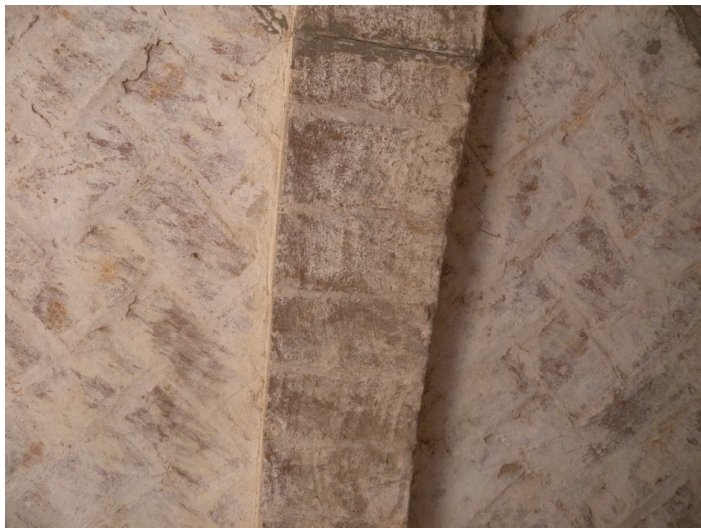
La volta de cal Vicentó és un corredor situat entre dues cases, que passa per sota la sala de Dalt i comunica els carrers de Dalt i de la Salut. Les parets, construïdes amb pedra, són els murs de càrrega de les cases veïnes. La volta és d'arc rebaixat, feta amb rajoles disposades en forma d'espiga amb cinc arcs interiors que reforcen l'estructura i aguanten les estances superiors. Els arcs dels dos extrems foren bastits amb maons. A terra, al portal de tramuntana, hi ha els vestigis d'uns antics pilars o parets, i al sostre restes de la calç que cobria les rajoles.
