## Can Boixeda

Les Masies de Roda

**Número de fitxa** 08116-2  
**Àmbit:** Patrimoni immoble  
**Tipologia** Edifici  
**Estil / època:** Contemporani Popular  
**Segle** XIX-XX  
**Estat de conservació** Regular  
**Notes de conservació:** La masia original ha estat recentment reformada. La majoria de coberts i estables s'han construït de nou.  
**Protecció** Legal  
**Observacions protecció:** BPU (POUM, DOGC 5163 de 1/7/2008)  
**Accés** Fàcil  
**Ús actual:** Residencial  
**Titularitat** Privada  
**Titular:** 08115A00400028  
**Autoria de la fitxa** Adriana Geladó Prat  
**Data de registre de la fitxa:** dj., 29/04/2010 - 02:00

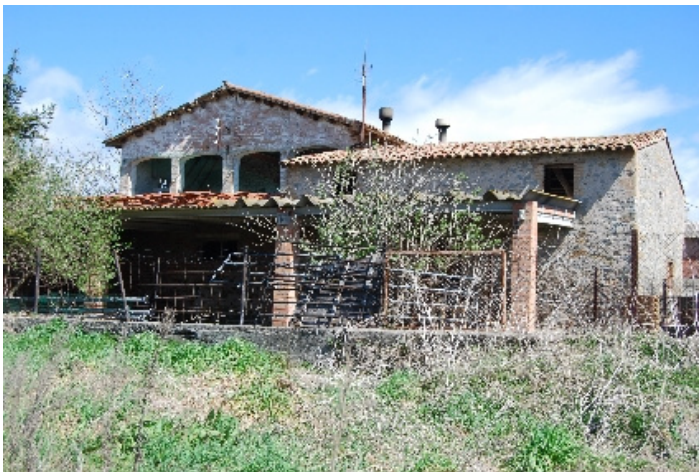
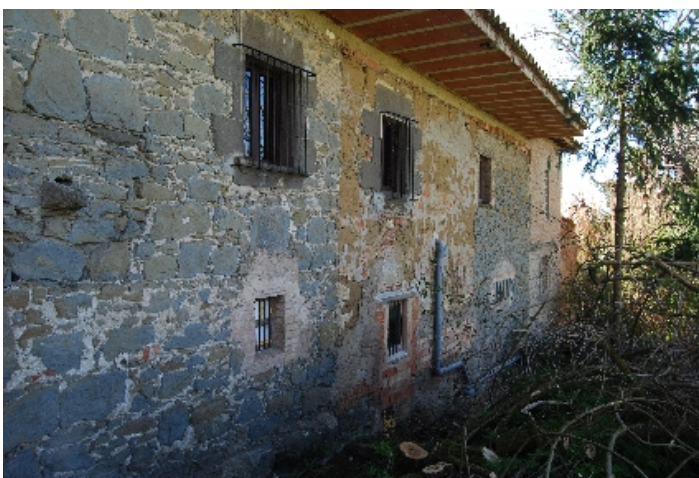
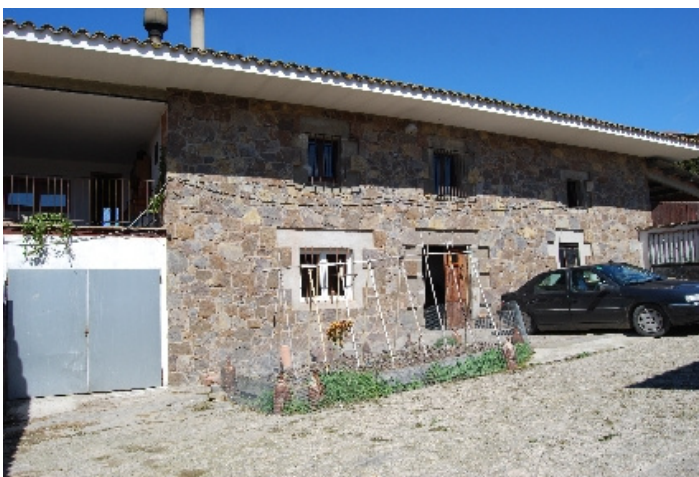
Masia formada per diversos cossos adossats que li confereixen una planta en forma d'L. El volum original presenta la coberta de teula de tres vessants, amb el carener paral·lel a la façana principal, i està distribuït en planta baixa i pis. Les obertures són rectangulars, amb els brancals bastits en pedra i les llindes planes. Diverses finestres però, han estat reformades i tenen els emmarcaments arrebossats. Les més genuïnes estan situades al pis superior, tant a la façana principal com a la posterior. De la façana de ponent destaca la galeria oberta al pis, formada per quatre arcs rebaixats que donen accés a una terrassa descoberta. La construcció està bastida en pedra de diverses mides i fragments de maons, tot lligat amb morter. La façana principal presenta un placat de pedra a mode de revestiment de recent factura. Adossat a la façana de llevant hi ha un cobert amb teulada d'un sol vessant, actualment reformat. Adossat a l'extrem de migdia de la façana principal hi ha un volum auxiliar amb la coberta de teula de dos vessants, que consta de planta baixa i pis. La planta baixa, força reformada, presenta obertures rectangulars emmarcades en fusta i un revestiment exterior arrebossat i emblanquinat. El pis, en canvi, està obert a l'exterior i es troba cobert per un embigat de fusta sostingut per pilars bastits en maons. La resta de la construcció és bastida en pedra sense treballar lligada amb morter. A la façana posterior es conserven dues obertures originals situades al pis que presenten els brancals bastits amb maons i les llindes de fusta. Davant d'aquest parament hi ha adossat un cobert longitudinal reformat, que també s'adossa a la façana de ponent del cos principal. El conjunt es completa amb diversos volums auxiliars on es desenvolupava l'activitat agro-ramadera. Són bastits amb totxo i tenen les cobertes de fibrociment. A l'extrem de migdia del conjunt destaca la bassa, de planta més o menys trapezoïdal.
