## Forn de la Bruguera

Les Masies de Roda

**Número de fitxa** 08116-145  
**Àmbit:** Patrimoni immoble  
**Tipologia** Edifici  
**Estil / època:** Modern Contemporani Popular  
**Segle** XVIII-XX  
**Estat de conservació** Dolent  
**Notes de conservació:** Solament conserva part dels seus murs perimetrals.  
**Protecció** Inexistent  
**Accés** Difícil  
**Ús actual:** Sense ús  
**Titularitat** Pública  
**Titular:** Ajuntament de Les Masies de Roda, Ctra. de Roda a Manlleu. S/n. 08510  
**Autoria de la fitxa** Jacob Casquete Rodríguez  
**Data de registre de la fitxa:** dj., 03/06/2010 - 02:00

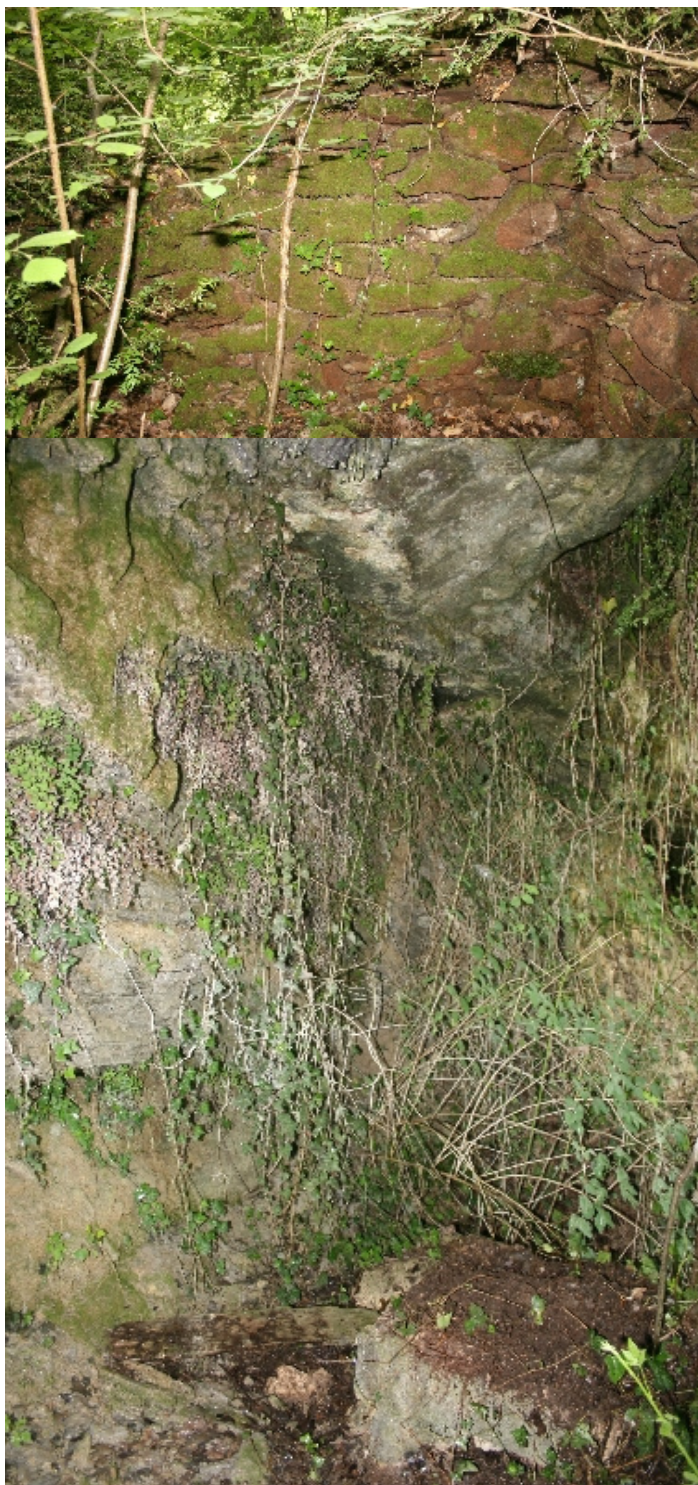
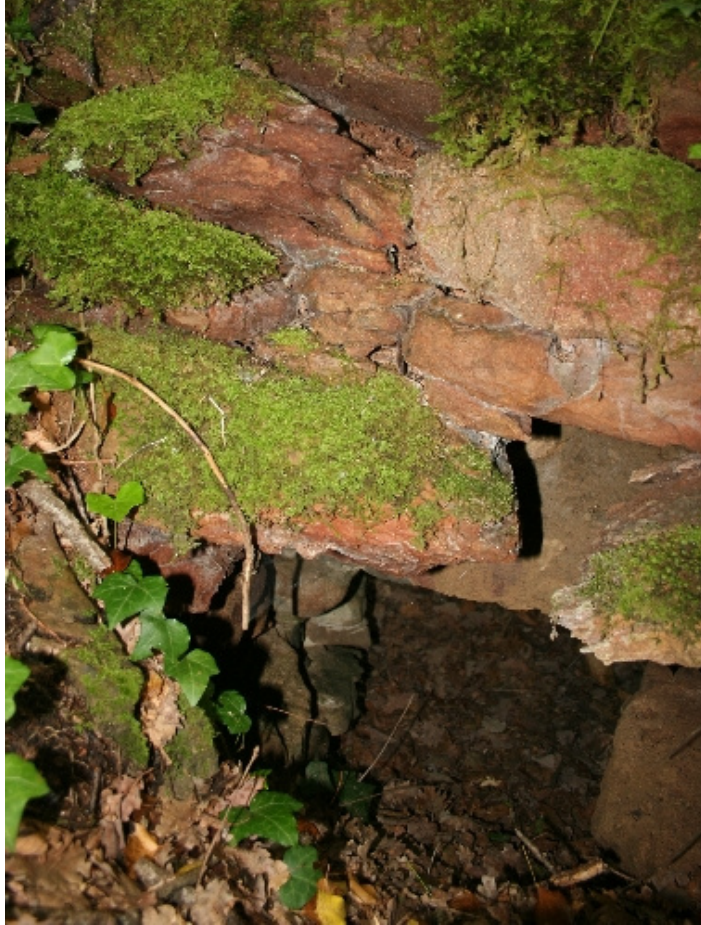
Restes d'un forn de calç que es troba en estat de runa i ha perdut la seva coberta. El seu estat actual, ple de bardisses i enrunat, dificulta realitzar una descripció acurada. Encara així, gràcies a les restes dels murs perimetrals, es pot intuir una planta rectangular amb la façana orientada a llevant, on es troba una petita obertura d'arc a nivell. El parament del forn està format per pedra desbastada de diferents mides, disposada sense arribar a formar fileres i sense estar lligada amb morter. Tot l'interior està ple de sediment i vegetació.
