Façana, carrer Serafí Julià, 8

Sant Esteve Sesrovires

Número de fitxa: 08208-36
Àmbit: Patrimoni immoble
Tipologia: Element arquitectònic
Estil / època: Contemporani Popular
Segle: XIX
Estat de conservació: Dolent
Notes de conservació: Prèvia intervenció caldria fer un estudi estratigràfic dels revestiments de la façana.
Protecció: Inexistent
Accés: Fàcil
Ús actual: Residencial
Titularitat: Privada
Titular: 6043015DF0964S0001BM
Autoria de la fitxa: Manuel Julià i Macias / Margarita Costa Trost
Data de registre de la fitxa: ds., 30/10/2010 - 02:00

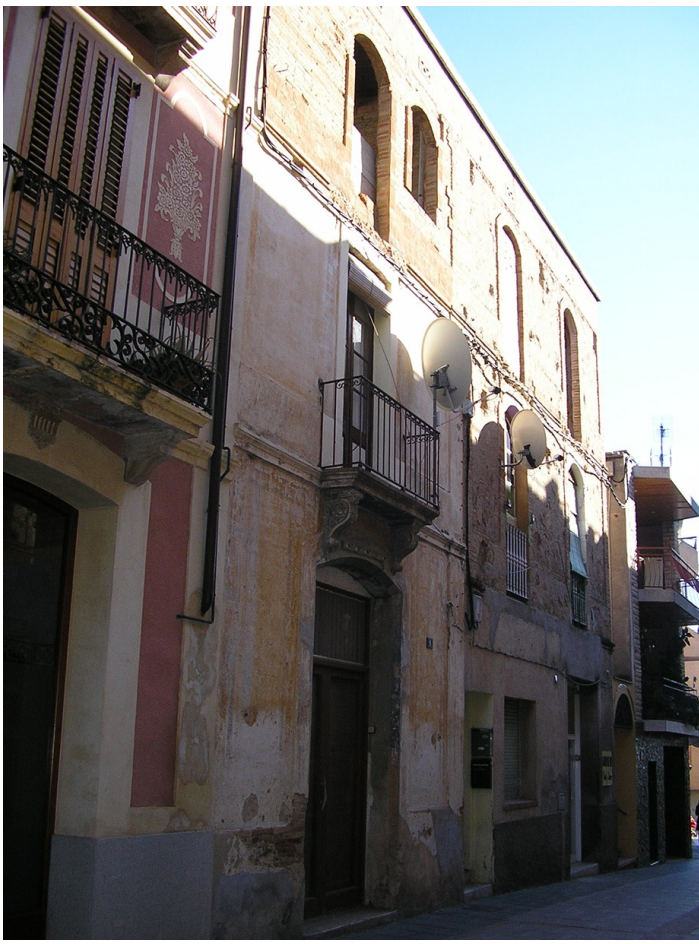
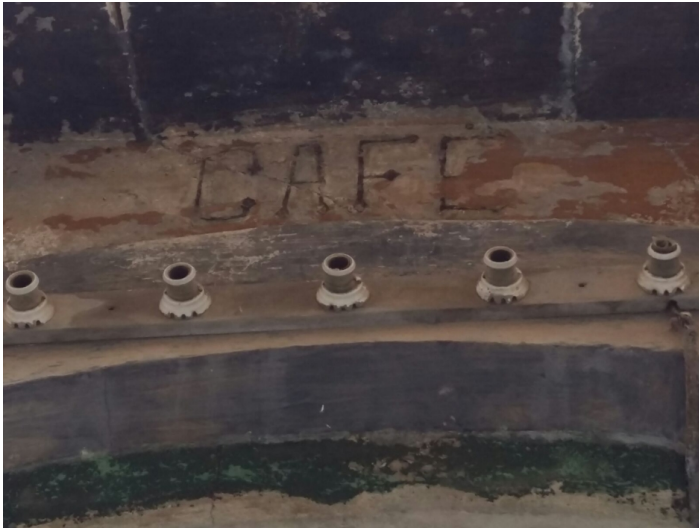
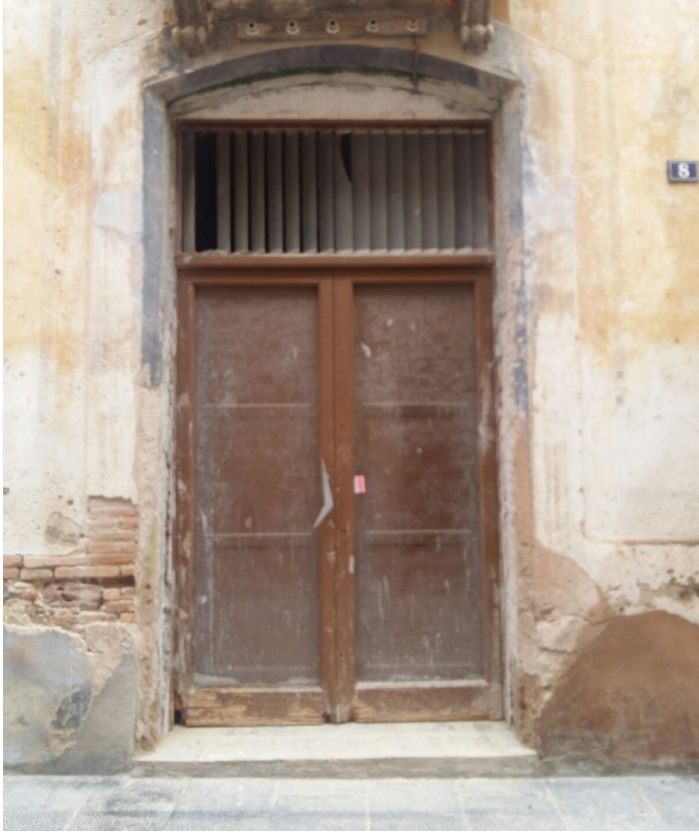
Façana d'edifici d'habitatge unifamiliar entre mitgeres. Les característiques constructives i arquitectòniques d'aquesta façana fan que esdevingui un element arquitectònic singular a considerar. Casa d'estil popular de

planta baixa i dues plantes pis, bastida durant el segle XIX a peu del camí que sortia del nucli primitiu del poble, convertit en el carrer Nou, posteriorment anomenat carrer de Serafí Julià. La façana és de composició simple, però representa l'arquitectura popular pròpia de les edificacions que constituïren el primer eixample o creixement del poble. La façana es compon seguint un eix central. A la planta baixa s'accedeix a l'edifici a través d'un portal d'arc rebaixat. Un balcó, centrat amb el portal, recolzat sobre dues mènsules ornamentades i barana de ferro forjat, constitueix l'única obertura a planta primera. A planta segona, la casa ha sofert una ampliació construïda amb obra de fàbrica, sense cap mena d'acabat, que li confereix un aspecte de poca qualitat arquitectònica. El mur de la façana presenta un revestiment d'arrebossat i pintat amb una motllura longitudinal a nivell del forjat del sostre de la planta baixa i un emmarcat perimetral del portal i balcó construït amb el mateix morter d'acabat. Aquest emmarcat o relleu es perllonga i configura un sòcol a planta baixa i a planta primera, així com també una franja vertical a ambdues bandes de l'edifici que limita perfectament la seva original composició. Cal destacar les restes de pintura de color ocre i de color blau a la seva superfície. A banda i banda de les dues obertures principals s'identifiquen les restes d'una antiga pintura ornamental, que representava un plafó dibuixat delimitat per un encintat.

Actualment el funcionament d'aquesta casa o cos original queda vinculat al funcionament de la casa del costat, identificada amb el número 6 del carrer de Serafí Julià. La part construïda a la planta segona de la façana del núm. 8, presenta el mateix tractament que la planta segona de la finca veïna, desfigurant la lògica de la construcció original.
