Creu de Sant Isidre

Sant Llorenç d'Hortons

Número de fitxa: 08222-61
Àmbit: Patrimoni immoble
Tipologia: Element arquitectònic
Estil / època: Contemporani
Segle: XIX
Estat de conservació: Dolent
Notes de conservació: Deixada al terra en tres trossos
Protecció: Inexistent
Accés: Fàcil
Ús actual: Sense ús
Titularitat: Pública
Titular: Ajuntament de Sant Llorenç d'Hortons

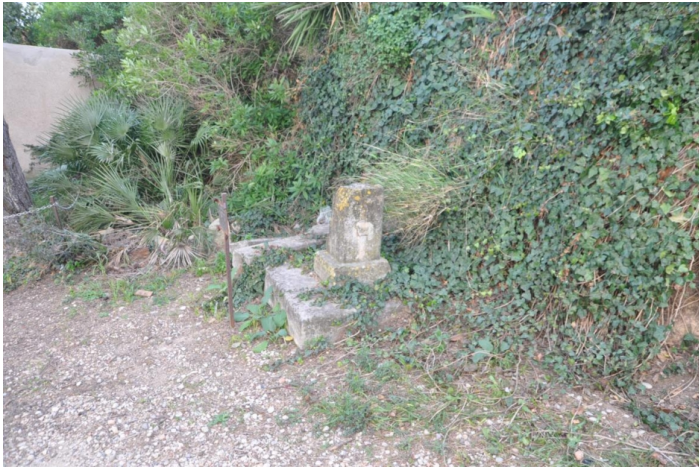
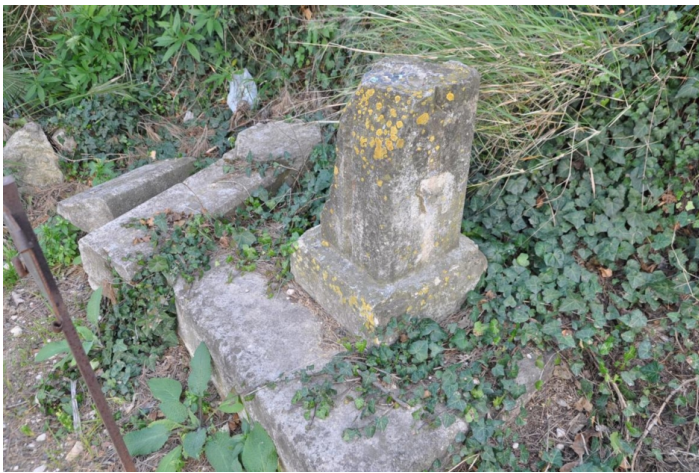
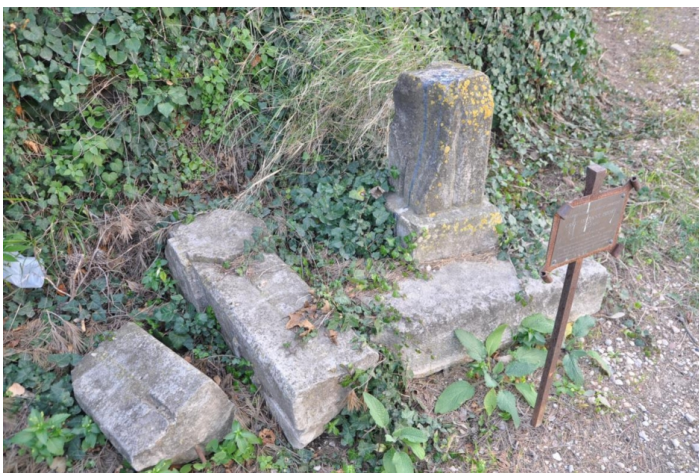
Creu de terme que va patir un accident i es va partir en tres trossos. La van traslladar tal com es troba en l'actualitat al davant de la rectoria. És una creu de secció quadrada de 25 cm de costat; el primer tram fa 44 cm d'alçada, el segon tram en fa 50 cm i el tercer 120 cm. El pilar anava damunt una base de secció quadrada de 36 cm de costat i una alçada de 12 cm i aquesta anava damunt un pedestal de 93 cm de costat i una alçada de 19 cm. La part alta del pilar hi ha un rebaix que sembla fet per encabir-hi una creu, possiblement de ferro i uns medallons octogonals a cada costat.
