## Pou del Camí de ca l'Esteve

Sant Llorenç d'Hortons

**Número de fitxa** 08222 - 135  
**Àmbit:** Patrimoni immoble  
**Tipologia** Element arquitectònic  
**Estil / època:** Modern Contemporani  
**Segle** XVIII-XIX  
**Estat de conservació** Regular  
**Notes de conservació:** Deteriorat per manca de manteniment  
**Protecció** Inexistent  
**Accés** Fàcil  
**Ús actual:** Sense ús  
**Titularitat** Privada  
**Titular:** 08220A025000090000PZ  
**Autoria de la fitxa** Jordi Montlló Bolart  
**Data de registre de la fitxa:** dv., 22/02/2013 - 01:00

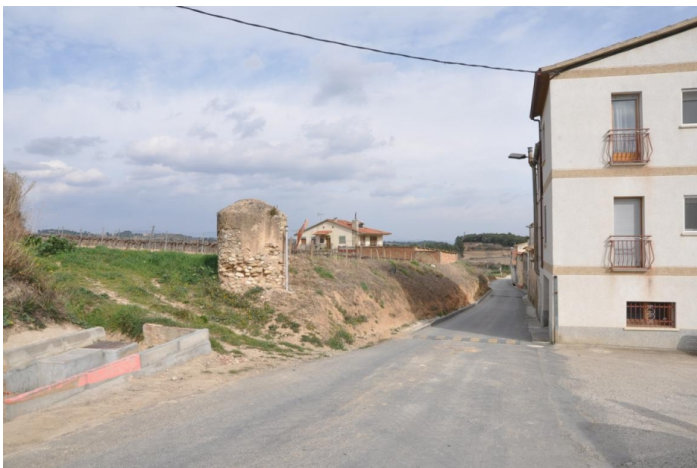
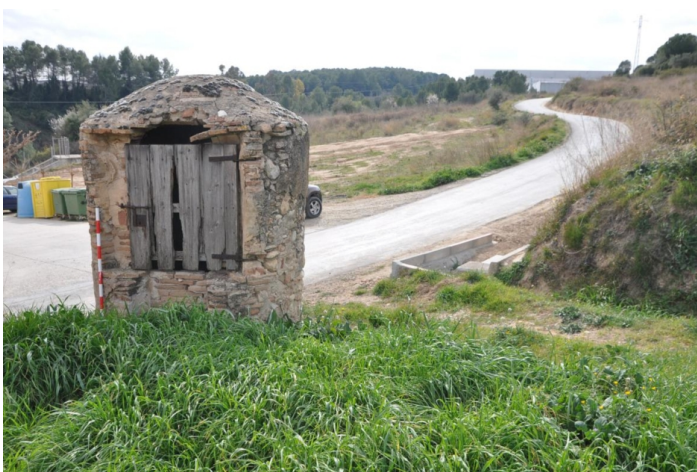
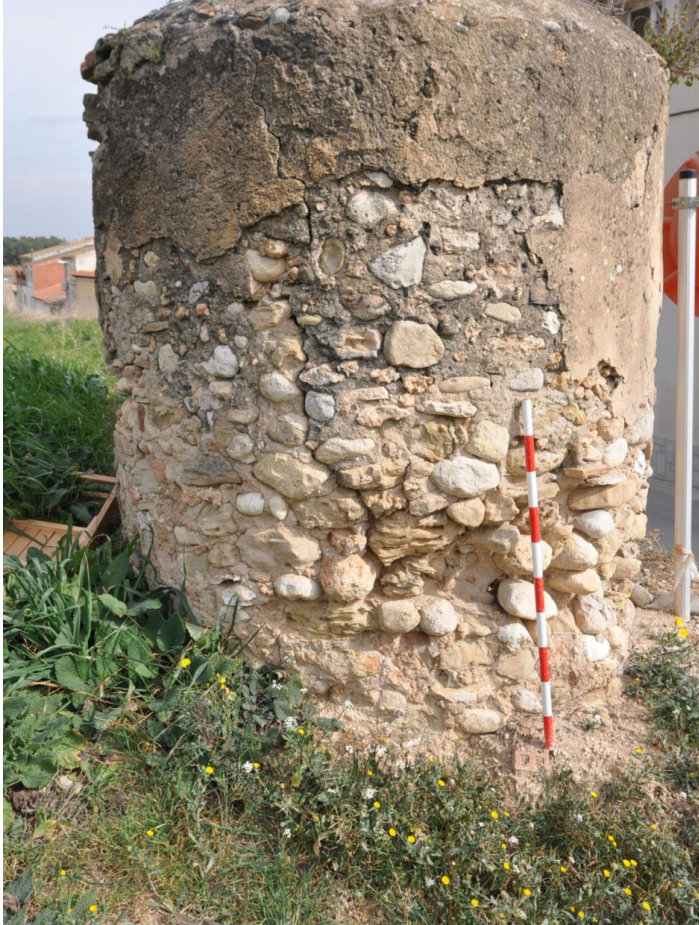
Pou de planta circular d'1'10 metres de diàmetre intern i coberta de volta, situat al costat del carrer del Torrentfondo o camí de Ca l'Esteve de la Riera. Està fet de paredat mixt, amb pedres irregulars sense treballar i fragments de restes constructius units amb morter de calç i arrebossat; tot i que l'arrebossat s'ha perdut en gran part de la seva superfície. El gruix del mur és de 40 cm. La porta és de fusta (88 x 98 cm) amb forrellat de ferro. A l'interior es conserva la corriola, agafada a la biga de fusta.
