## Cova de Cal Simó

Sant Llorenç d'Hortons

**Número de fitxa** 08222 - 197  
**Àmbit:** Patrimoni immoble  
**Tipologia** Element arquitectònic  
**Estil / època:** Contemporani  
**Segle** XIX  
**Estat de conservació** Regular  
**Notes de conservació:** A l'interior hi creix una olivera i a la coberta hi ha un forat. També hi ha brutícia.  
**Protecció** Inexistent  
**Accés** Fàcil  
**Ús actual:** Sense ús  
**Titularitat** Privada  
**Titular:** 08220A027000010000PW  
**Autoria de la fitxa** Jordi Montlló Bolart  
**Data de registre de la fitxa:** dc., 20/03/2013 - 01:00

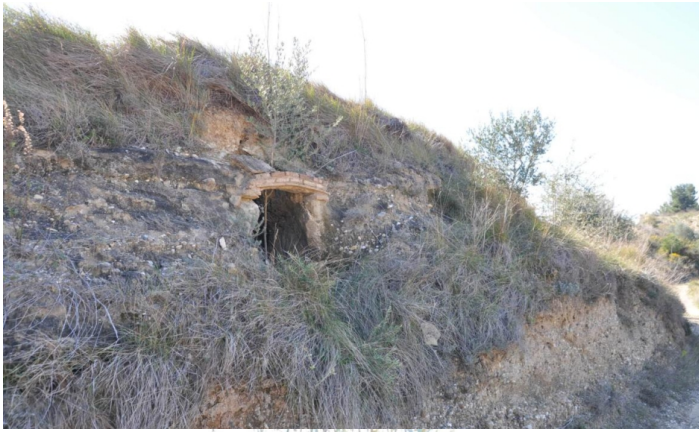
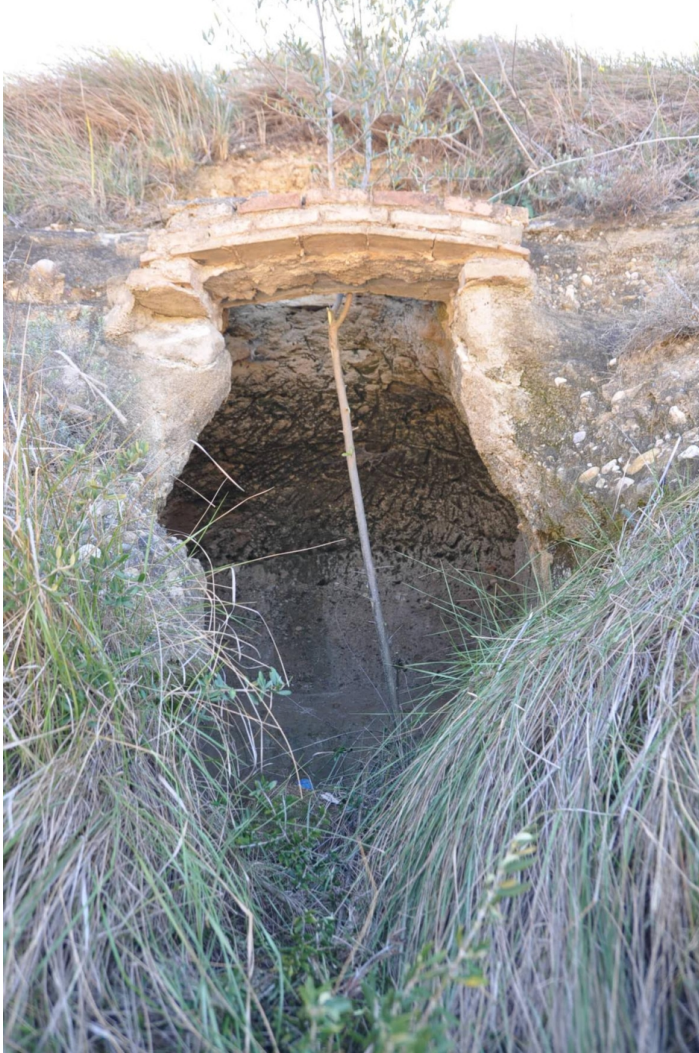
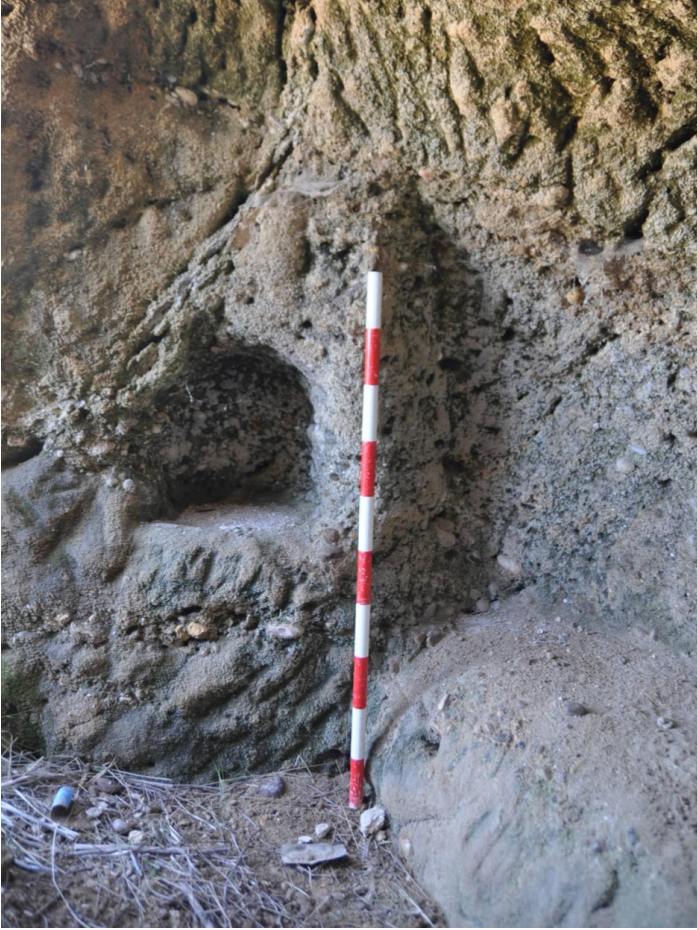
Cova excavada a la roca natural situada en un marge al costat del camí i orientada al nord. És de planta circular amb un diàmetre màxim de 1'95 metres i una alçada màxima de 1'8 metres. A l'interior hi ha un banc corregut adossat a la paret de 45 cm d'amplada i 2'10 metres de perímetre. A l'esquerra de l'entrada hi ha un nínxol que fa les funcions d'armari prestatgeria, també excavat a la roca que fa 38 cm d'alçada per 31 cm d'amplada i 30 cm de profunditat.

Tenia una entrada de 60 cm d'amplada, amb un petit arc fet de rajols i maons plans.

Es troba aixecada un metre del nivell actual del camí. Està afectada pel projecte del quart cinturó.
