Pou de Can Canyes

Sant Llorenç d'Hortons

Número de fitxa 08222 - 200
Àmbit: Patrimoni immoble
Tipologia Element arquitectònic
Estil / època: Modern Contemporani Popular
Segle XVIII-XIX
Estat de conservació Regular
Notes de conservació: En desús i vegetació a l'interior
Protecció Inexistent
Accés Fàcil
Ús actual: Sense ús
Titularitat Privada
Titular: 08220A010000080000PH
Fitxes associades:
[Can Canyes](#)
Autoria de la fitxa Jordi Montlló Bolart
Data de registre de la fitxa: dc., 20/03/2013 - 01:00

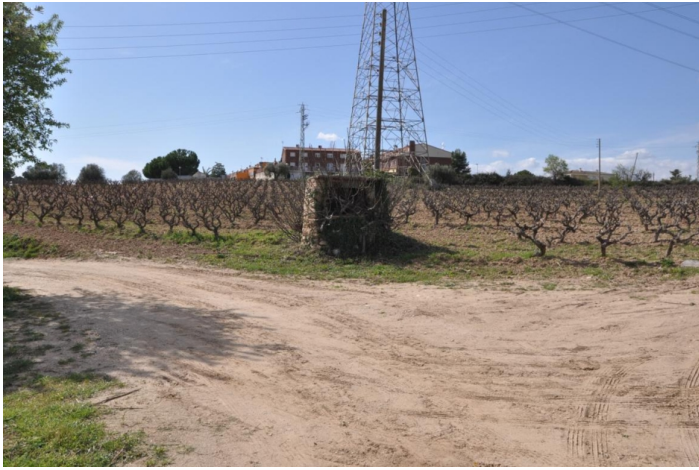
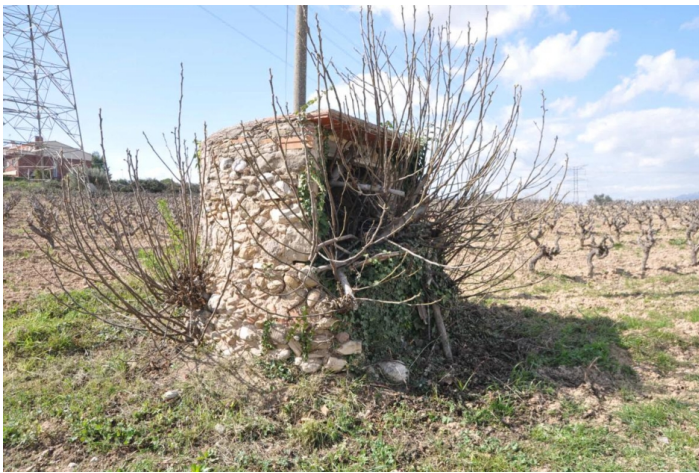
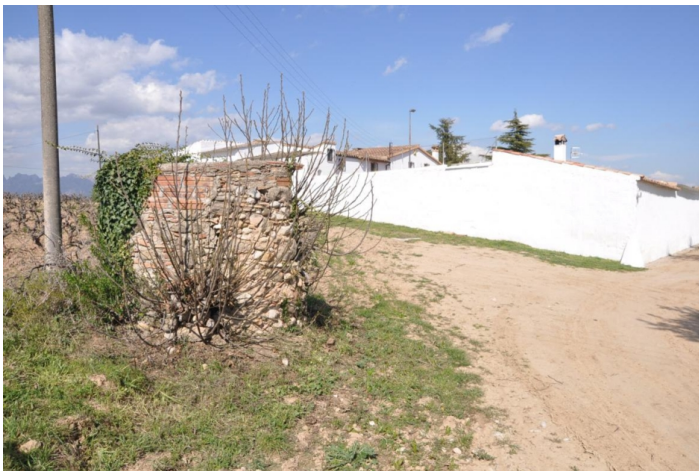
Pou de secció circular excavat en el soldó i parets fetes de paredat mixt, a base de pedres irregulars sense treballar unides amb morter de calç i restes de mans, tot i que té reparacions modernes. La coberta és plana feta recentment. El gruix de la paret és de 30 centímetres. El lloc de treball i d'accés a la galleda per pujar-hi l'aigua és més estret i fet amb una llosa de pedra, a l'igual que el pedrís dels costats on es deixava reposar la galleda.

A l'interior hi ha crescut una figuera i actualment el pou està sec.
